**CITTA' DI CHIERI (TO)**  
 AREA SERVIZI TECNICI  
 Servizio Infrastrutture, OOPP., Patrimonio  
 Valorizzazione e Manutenzione Patrimonio  
 Via Palazzo di Città, 10 - 10123 CHIERI

**Denominazione:** Piani Urbani Integrati - M5C2 - Investimento 2.2  
 Progetto di Fattibilità Tecnico Economica P.F.T.E  
 Relazione Prove Strutturali

**INDAGINI E PROVE SPERIMENTALI SU STRUTTURE**  
**AREA EX MANIFATTURA TABASSO – LOTTO A**  
**VIA VITTORIO EMANUELE II – CHIERI (TO)**

**PROVE n° 9691/TO ÷ 9699/TO**

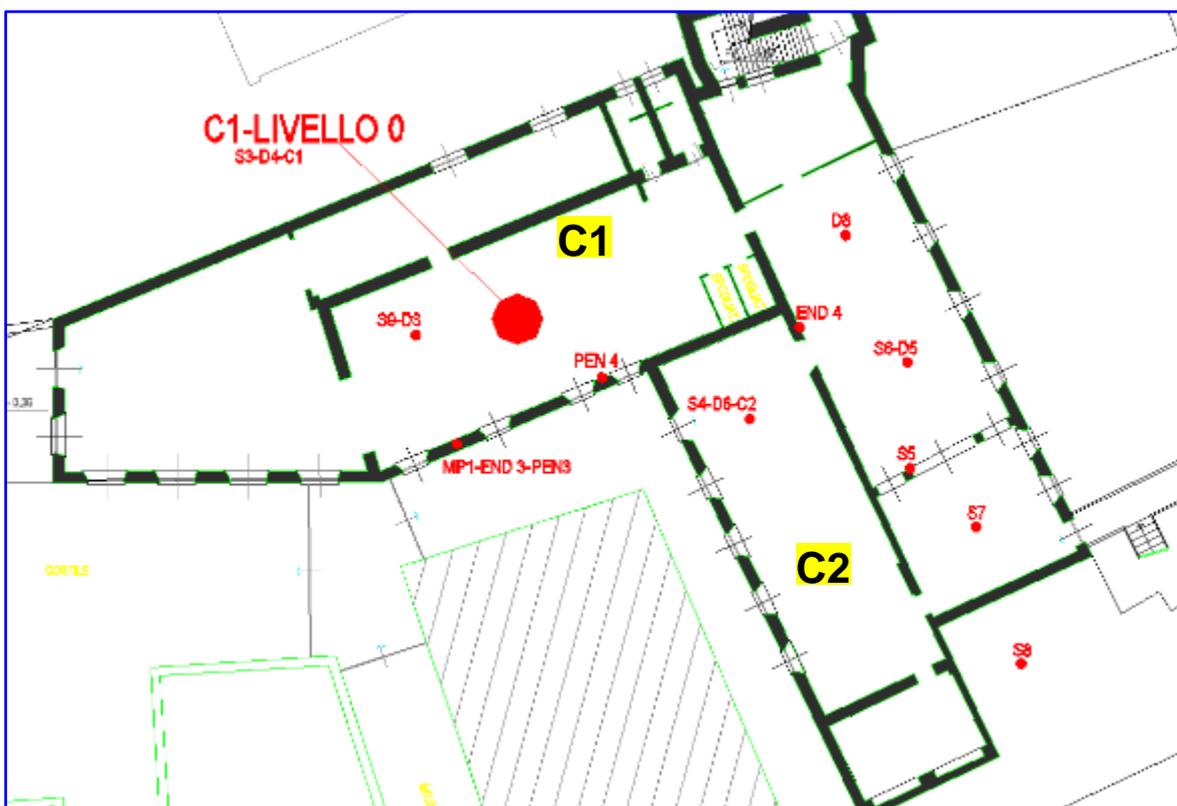
*Disegno n° 4 – Livello 1 – Fabbricati C1 e C2*

**NOTA BENE:** le indagini e prove S3-D4-C1 sono state eseguite sulle strutture in c.a. del solaio di copertura del Livello 0 del Fabbricato C1, di cui non è disponibile la planimetria; vengono pertanto riportate a pavimento del Livello 1

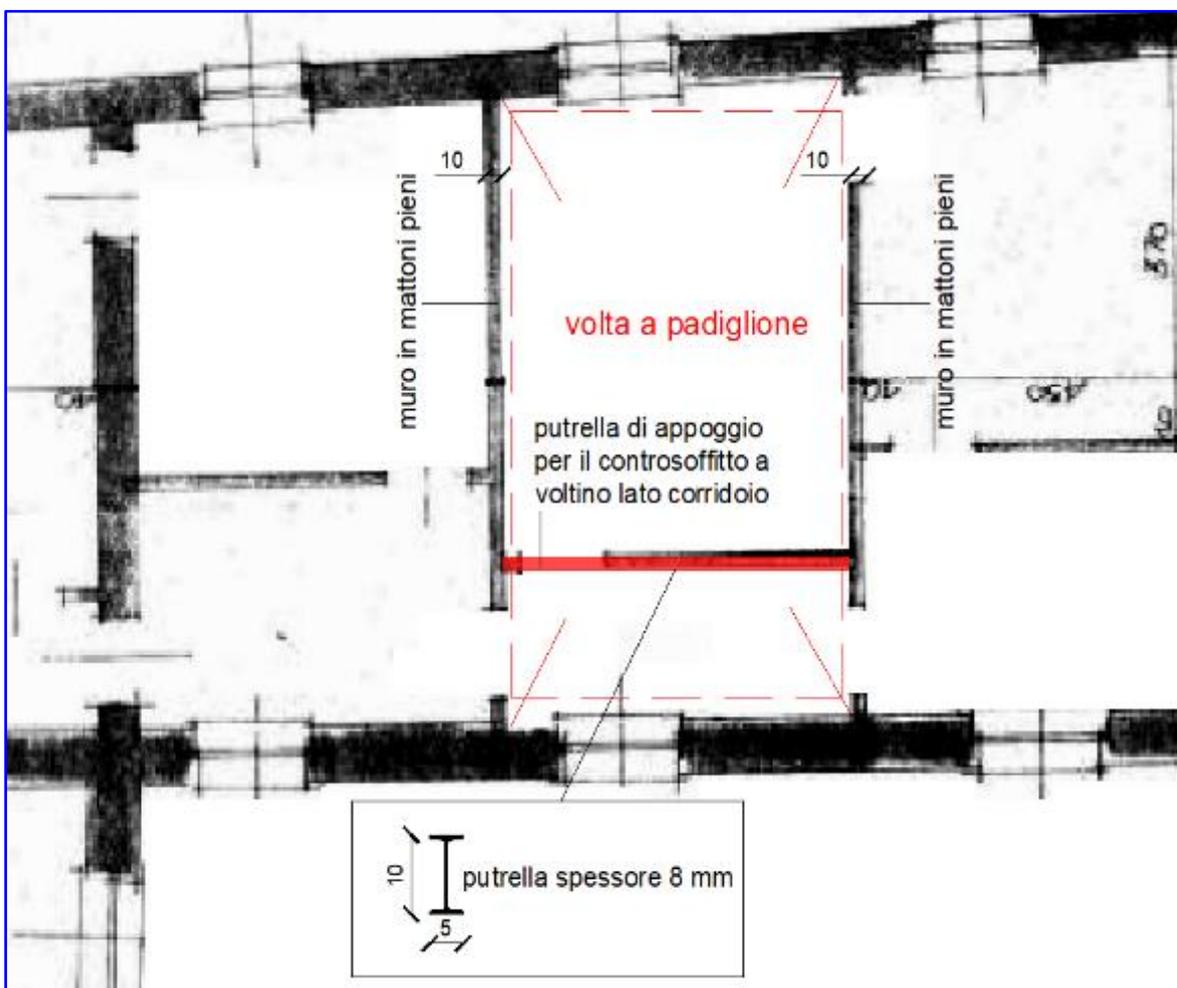
**INDAGINE S19 – FABBRICATO “C2” LIVELLO 2**

*Vista della volta all'estradosso*

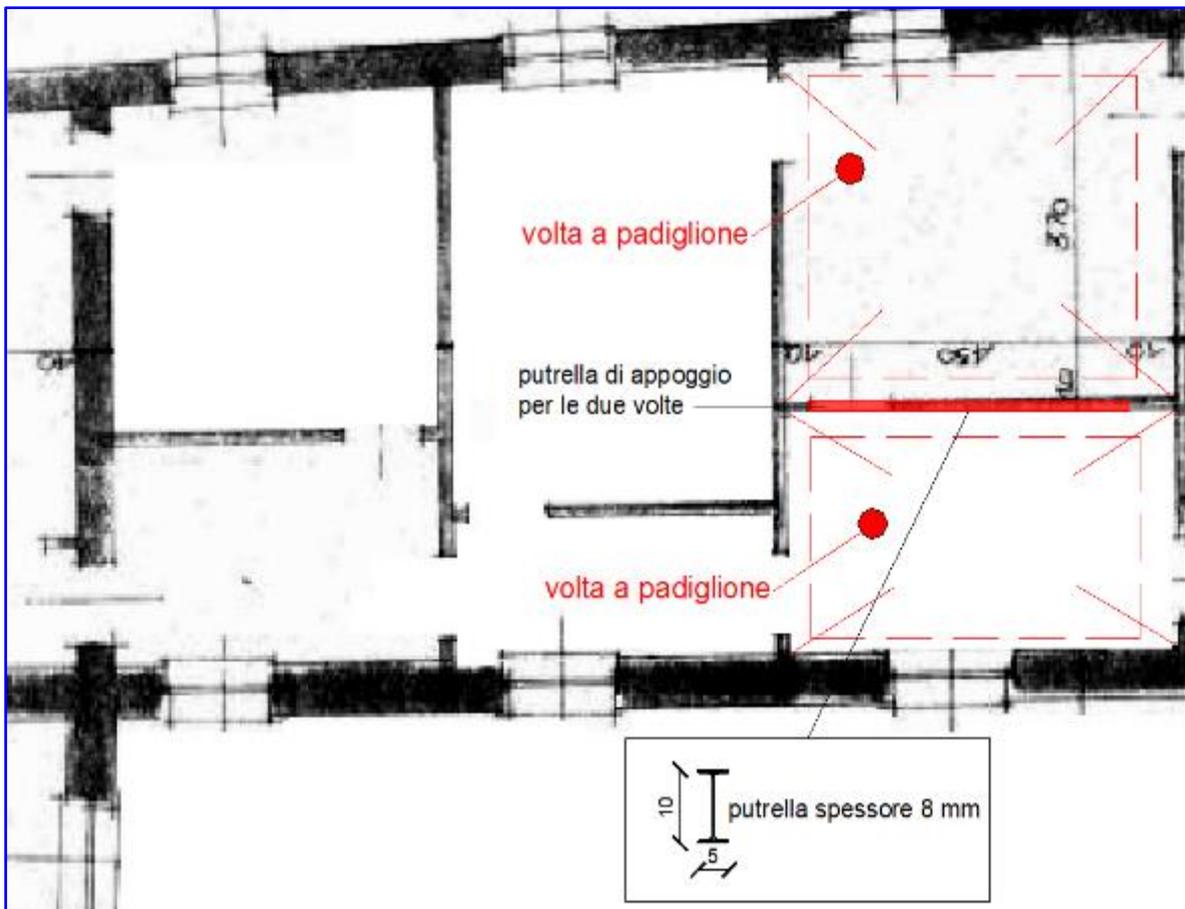
**INDAGINE S20 – FABBRICATO “C2” LIVELLO 2**

*Vista delle due volte all'estradosso*

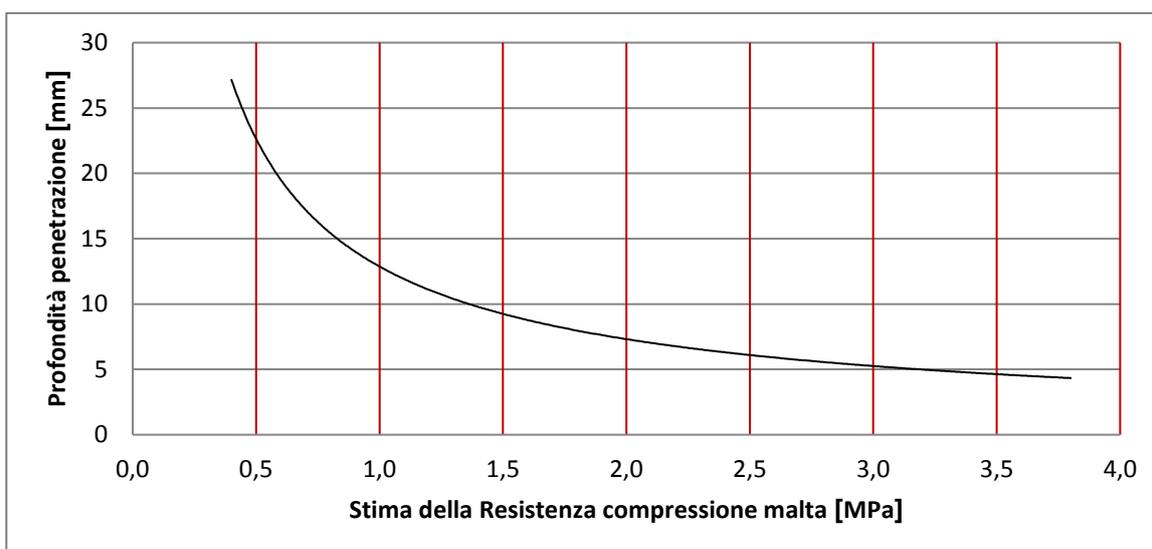
Individuata una *sezione* di misura si procede ad operare in 3 distinti *punti* con una distanza tra loro generalmente non superiore a 10 cm. Per ogni punto d'indagine si eseguono 10 battute, una successiva all'altra nello stesso punto. Si procede quindi a misurare la profondità di infissione dell'ago attraverso uno specifico micrometro. Tale valore permette di ottenere una stima della resistenza a compressione attraverso una specifica curva di correlazione sperimentale.

*Grafico di correlazione per la stima della resistenza delle malte*

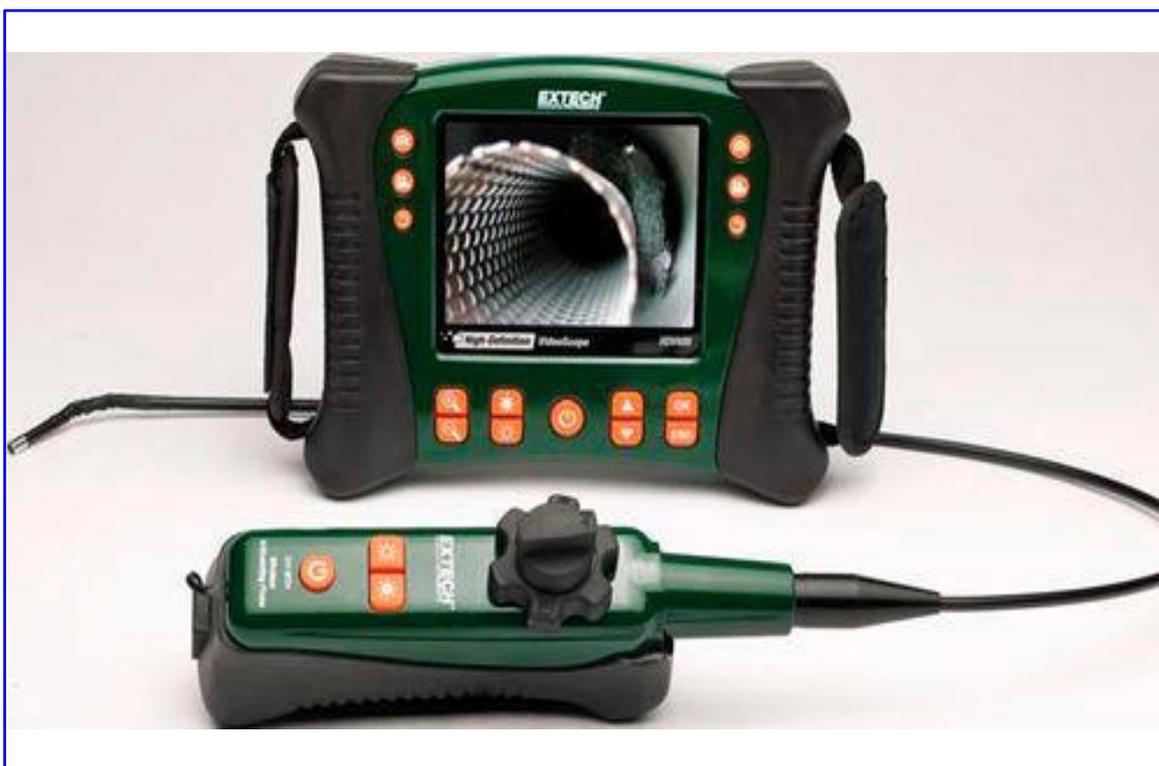
Le indagini endoscopiche sono state eseguite mediante un endoscopio costituito da un'unità di base EXTECH HDV600 a cui era collegata una sonda dotata di testa mobile a 320°, di lunghezza 200 cm e di diametro 6 mm; essa viene telecomandata tramite un'unità di controllo cablata HDV-TX2 ed è dotata di illuminazione a led e consente la trasmissione delle immagini mediante fibre ottiche.

L'immagine viene visualizzata sul monitor a colori con definizione di 640 x 480 pixel e può essere registrata o fotografata.

*L'endoscopio EXTECH HDV600*

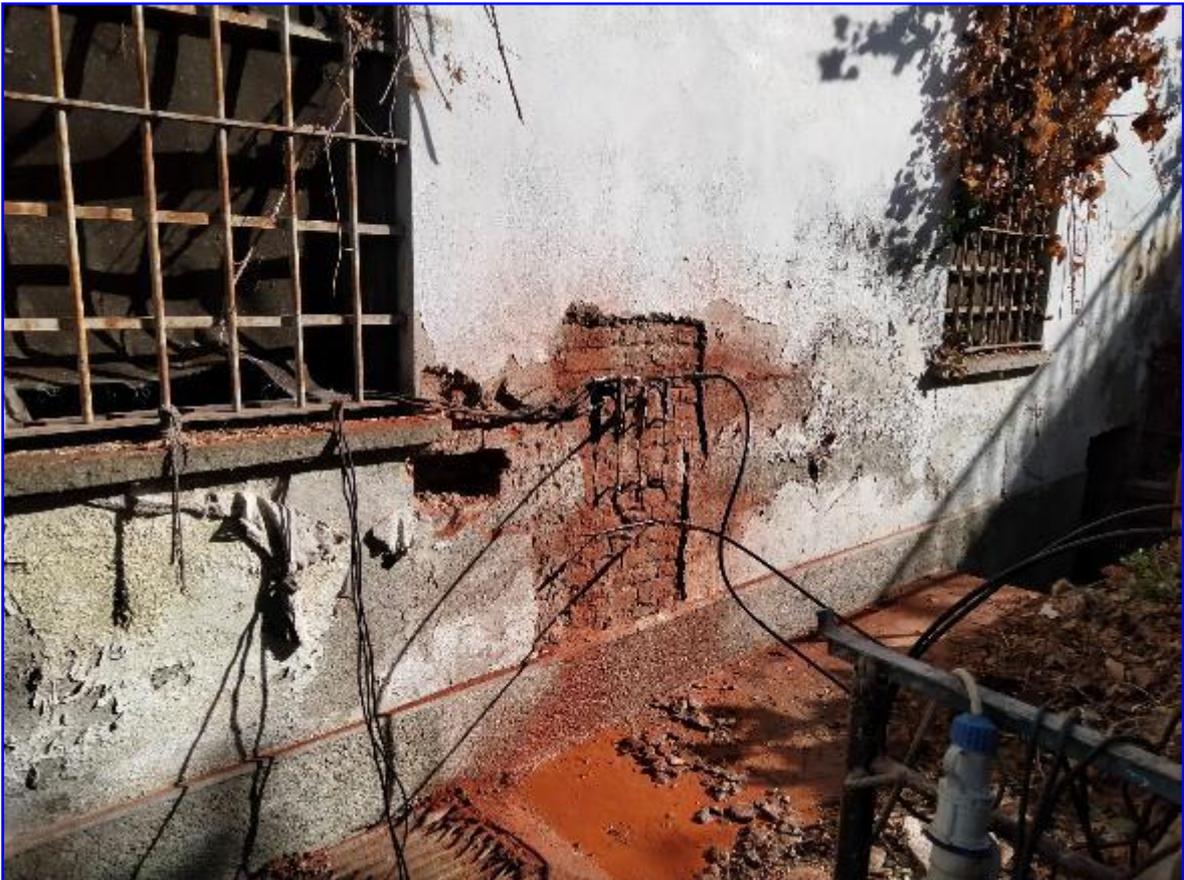
Scopo della prova era determinare il carico d'esercizio ed il carico di rottura della muratura al livello 0 del fabbricato C1 (prova con martinetto piatto doppio) nella zona indicata con il simbolo MP1 nei disegni riportati al paragrafo 2.

*La porzione di muratura provata con il martinetto piatto doppio*

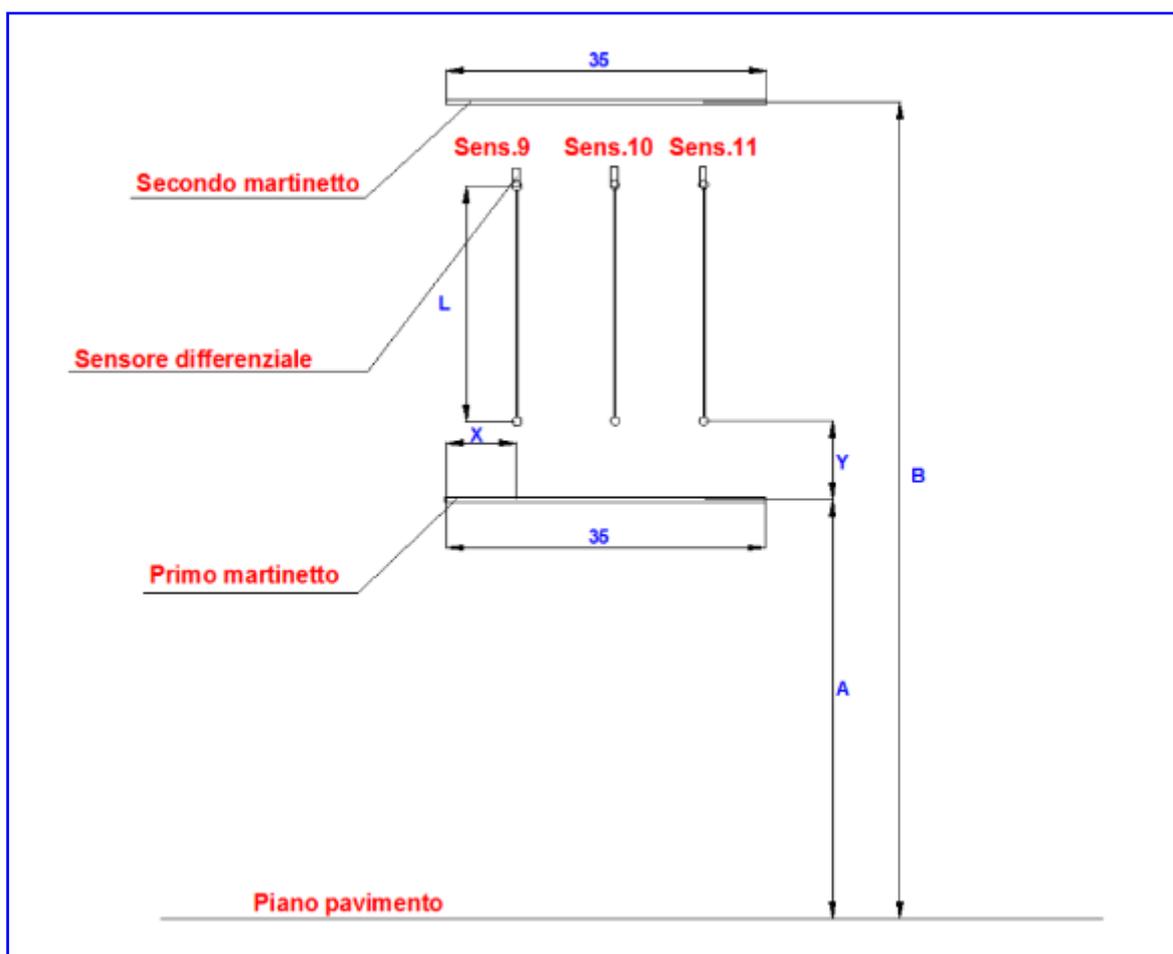
**NOTA BENE:** il sistema di riferimento ha origine dallo spigolo sinistro del martinetto piatto inferiore, con asse X orizzontale ed asse Y verticale; la lunghezza L rappresenta la distanza fra i punti di fissaggio dello strumento ed è quindi la sua base di misura.

*Schema con la disposizione dei sensori e dei martinetti piatti*

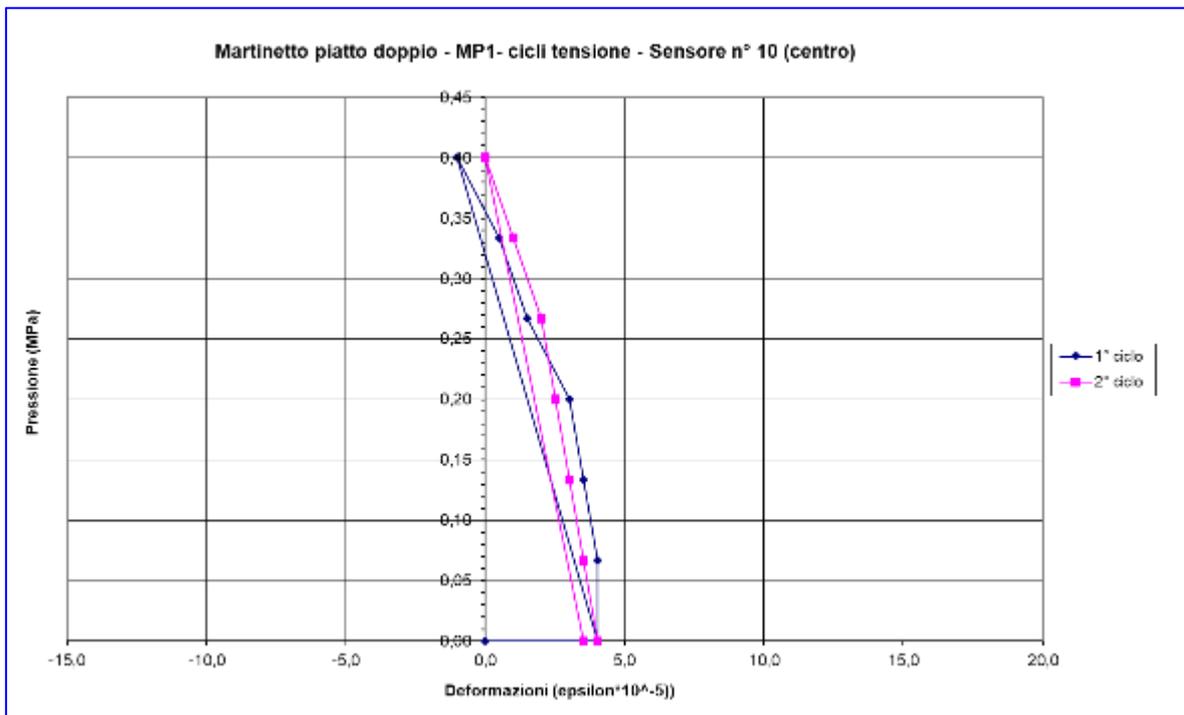
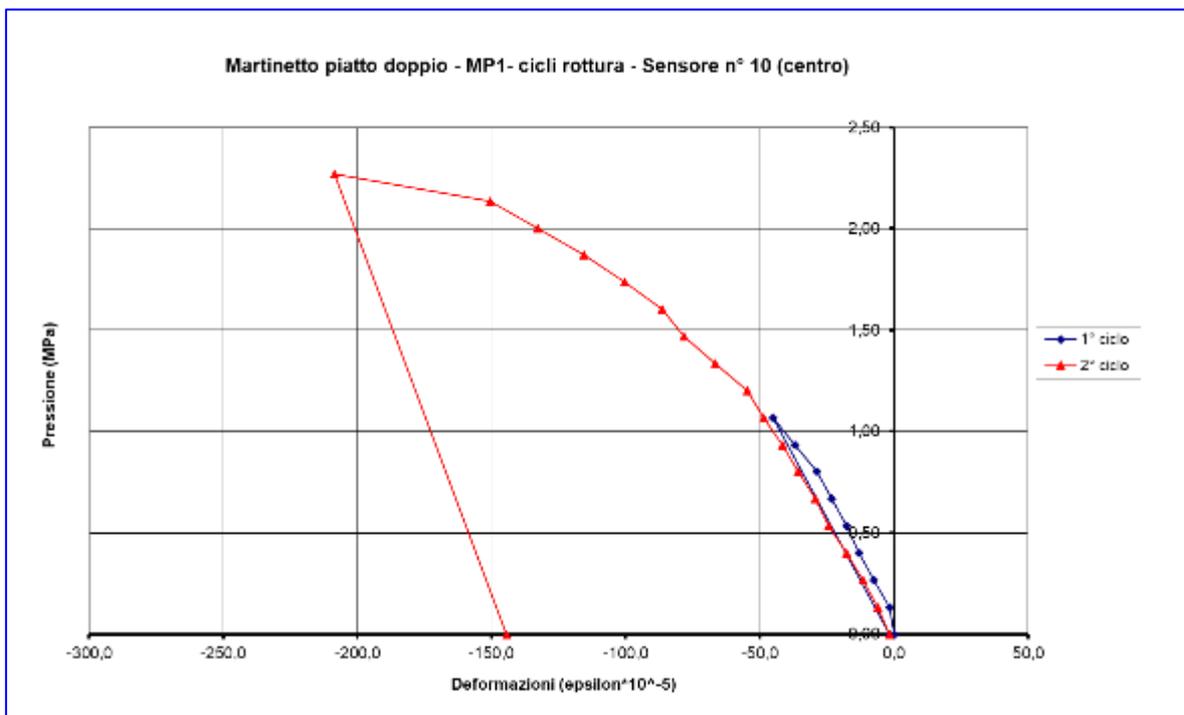
**RAPPORTO DEI RISULTATI**  
**MARTINETTO PIATTO DOPPIO - MP1- DEL 3/10/2022**  
**CHIERI - EX MANIFATTURA TABASSO - FABBRICATO C1**

E sec		
1° ciclo		(0,13 - 0,80 Mpa) =	2.448 Mpa
2° ciclo		(0,13 - 0,80 Mpa) =	2.240 Mpa
2° ciclo		(0,13 - 1,07 Mpa) =	2.203 Mpa

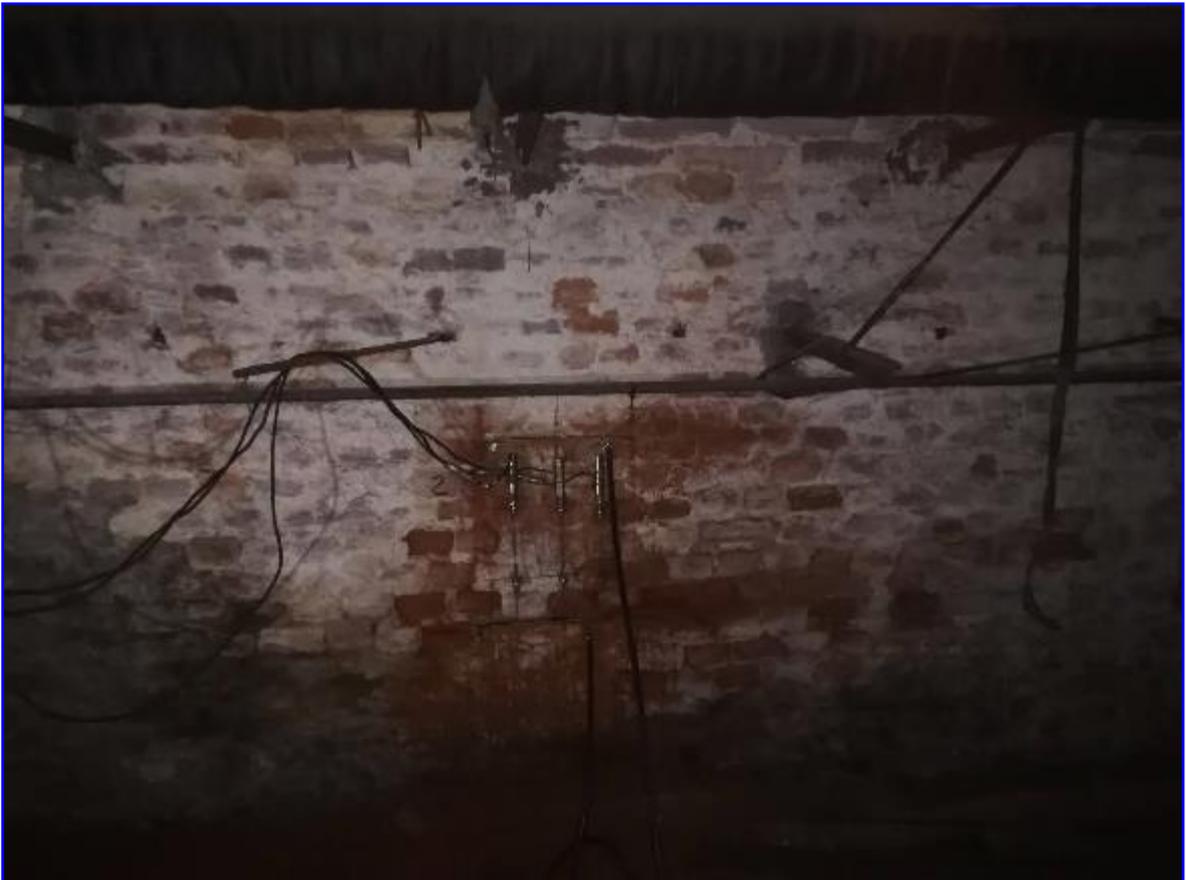
Scopo della prova era determinare il carico d'esercizio ed il carico di rottura della muratura al livello 0 del fabbricato B (prova con martinetto piatto doppio) nella zona indicata con il simbolo MP2 nei disegni riportati al paragrafo 2.

*La porzione di muratura provata con il martinetto piatto doppio*

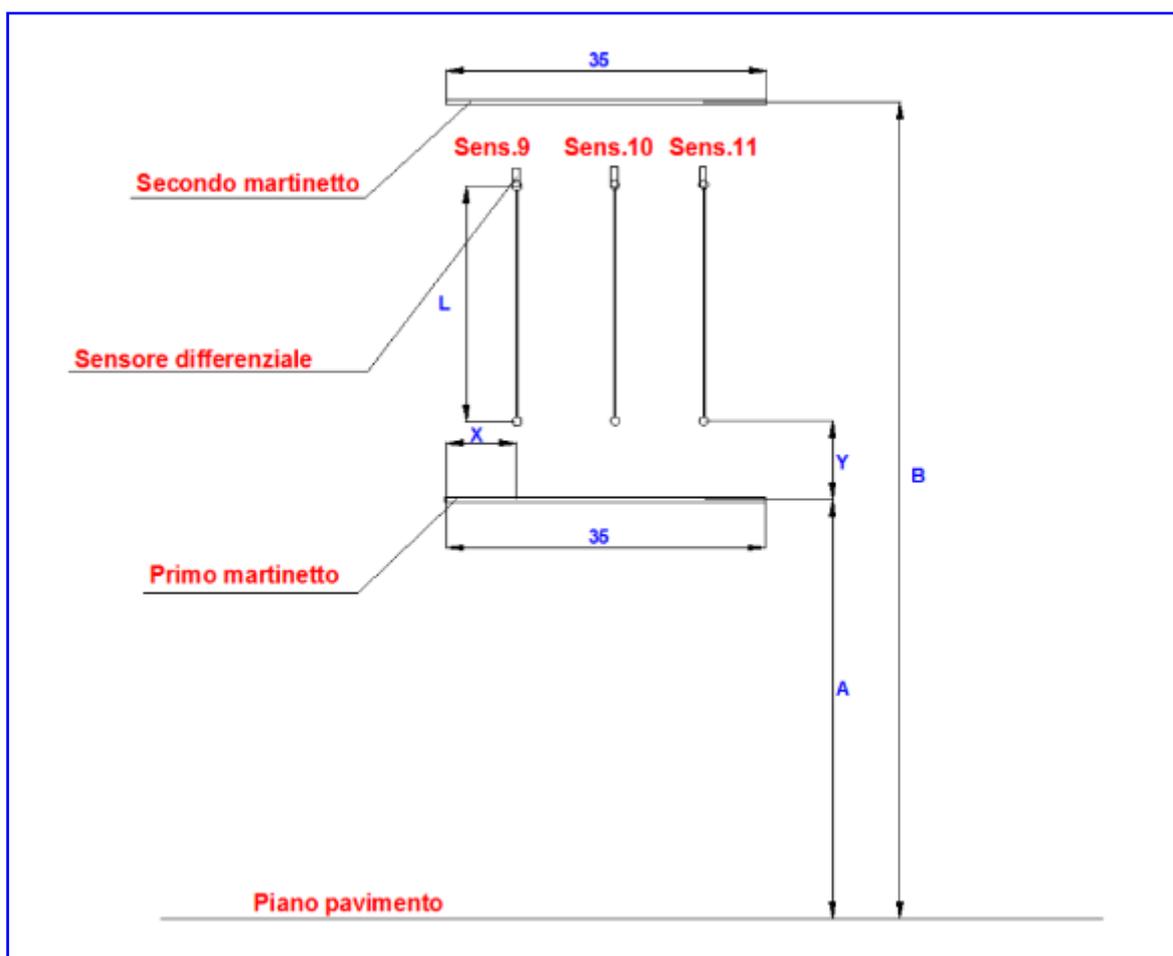
**NOTA BENE:** il sistema di riferimento ha origine dallo spigolo sinistro del martinetto piatto inferiore, con asse X orizzontale ed asse Y verticale; la lunghezza L rappresenta la distanza fra i punti di fissaggio dello strumento ed è quindi la sua base di misura.

*Schema con la disposizione dei sensori e dei martinetti piatti*

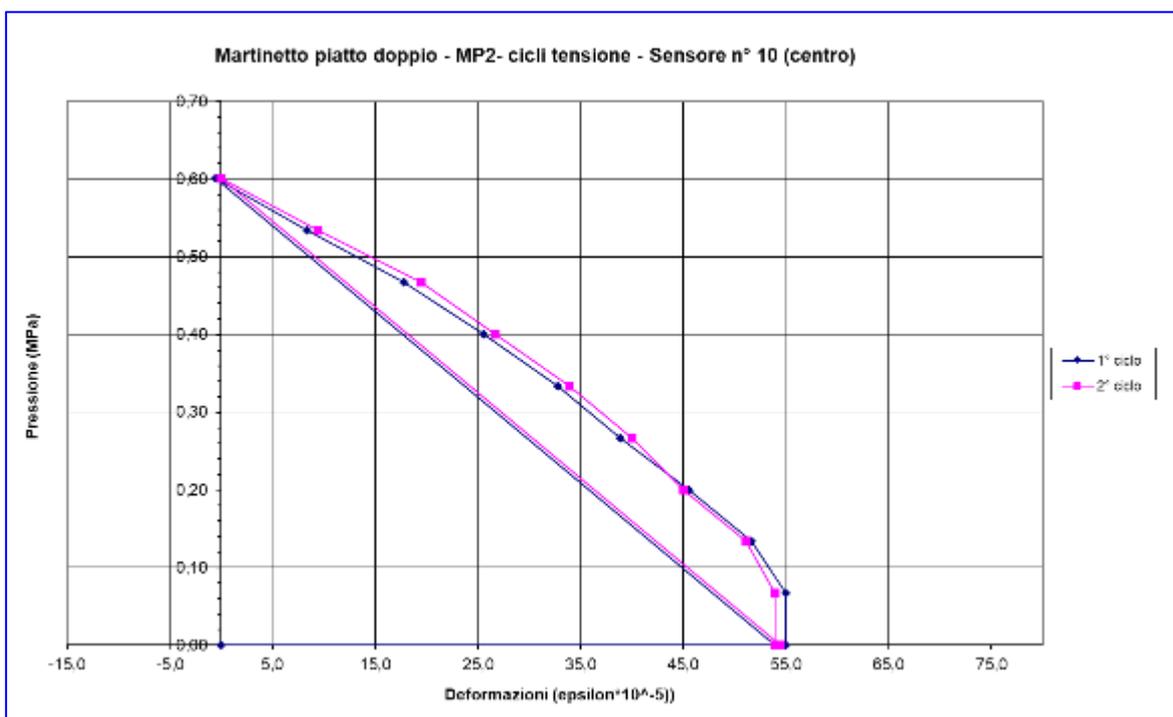
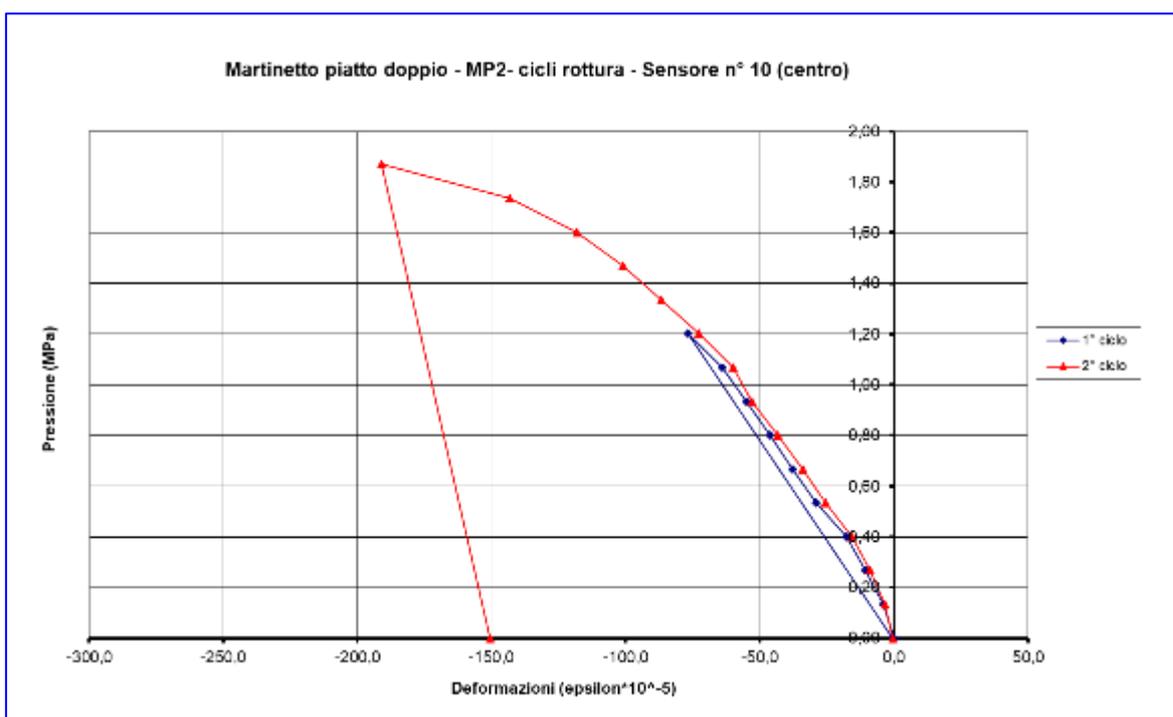
**RAPPORTO DEI RISULTATI**  
**MARTINETTO PIATTO DOPPIO - MP2 - DEL 3/10/2022**  
**CHIERI - EX MANIFATTURA TABASSO - FABBRICATO B**

CALCOLO MODULO ELASTICO su Sens. 10				
1° ciclo	E sec	(0,13 - 0,80 Mpa) =	1.581	Mpa
2° ciclo	E sec	(0,13 - 0,80 Mpa) =	1.669	Mpa
2° ciclo	E sec	(0,13 - 1,07 Mpa) =	1.649	Mpa

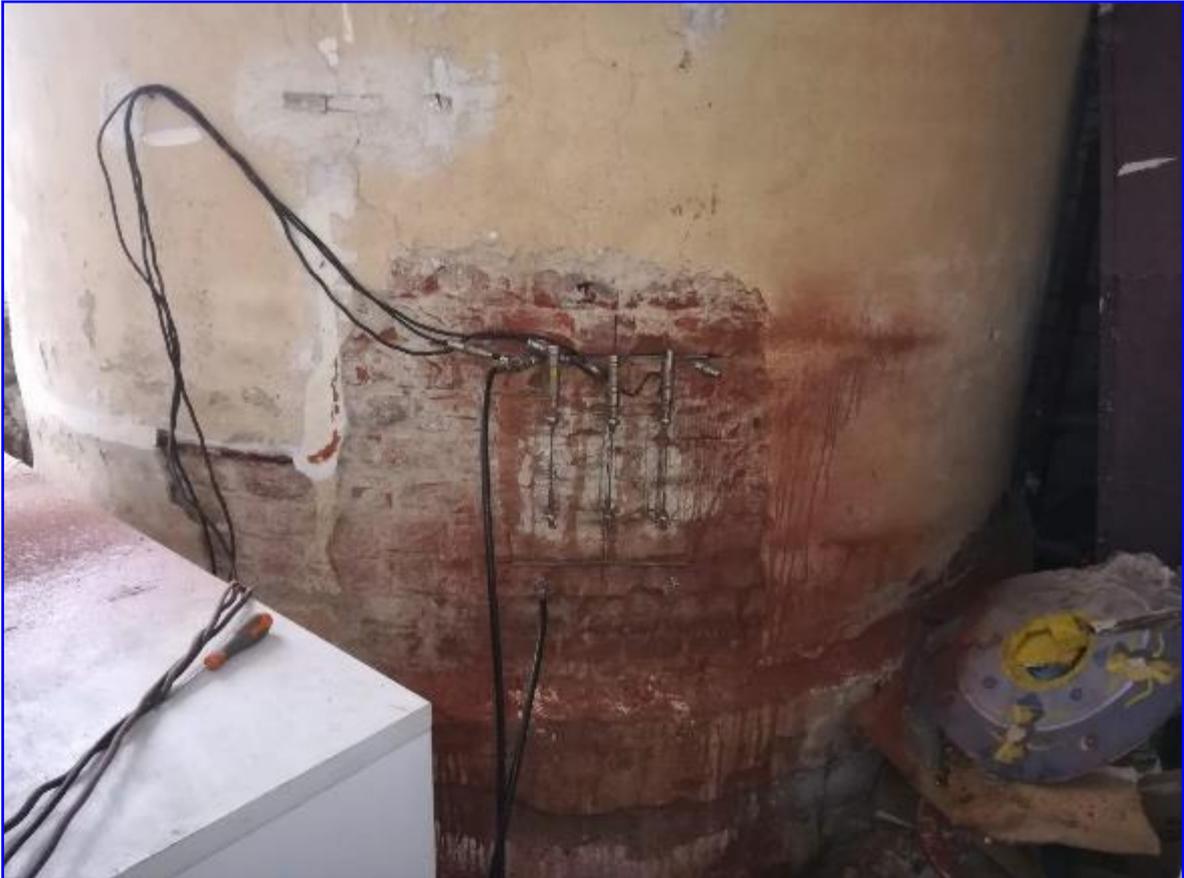
Scopo della prova era determinare il carico d'esercizio ed il carico di rottura della muratura della ciminiera (prova con martinetto piatto doppio) nella zona indicata con il simbolo MP3 nei disegni riportati al paragrafo 2.

*La porzione di muratura provata con il martinetto piatto doppio*

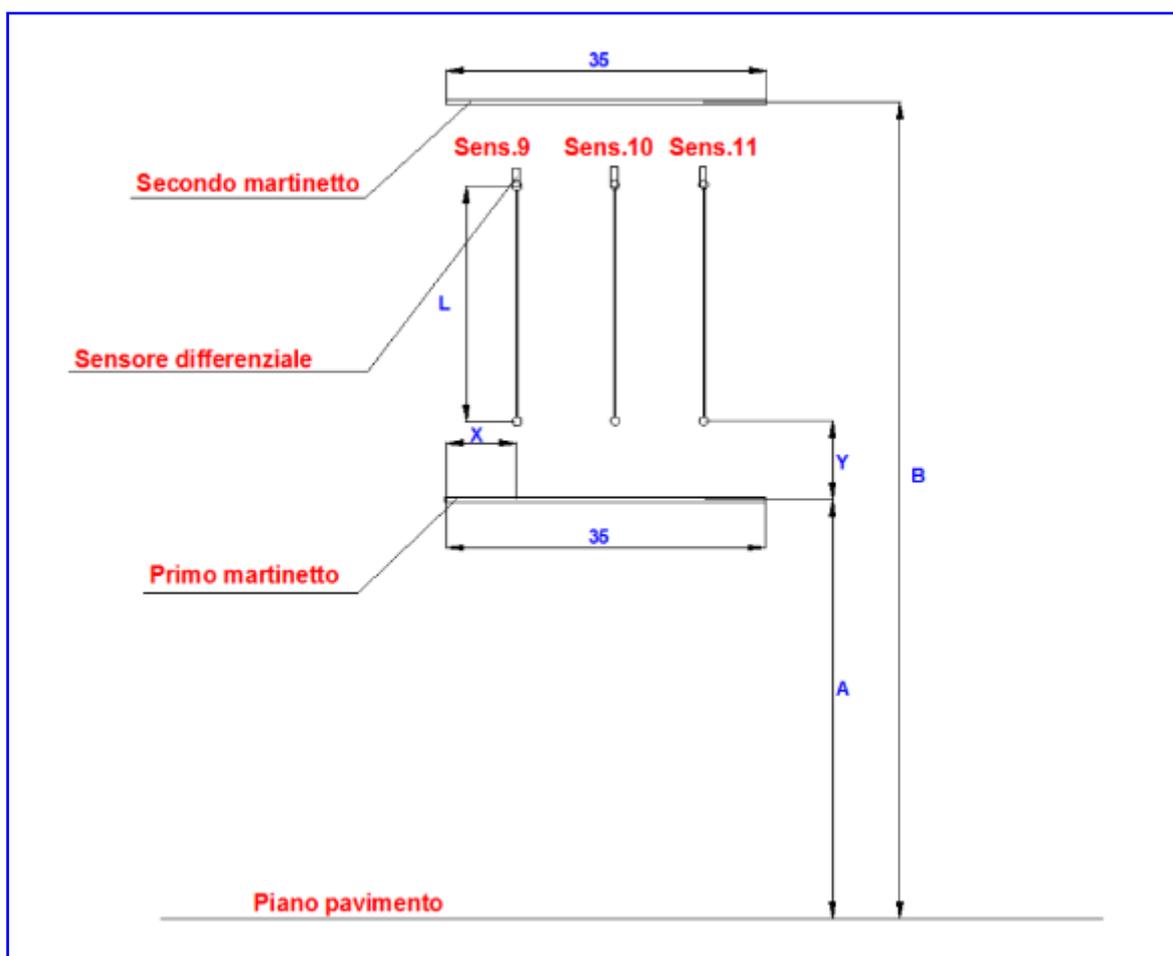
**NOTA BENE:** il sistema di riferimento ha origine dallo spigolo sinistro del martinetto piatto inferiore, con asse X orizzontale ed asse Y verticale; la lunghezza L rappresenta la distanza fra i punti di fissaggio dello strumento ed è quindi la sua base di misura.

*Schema con la disposizione dei sensori e dei martinetti piatti*

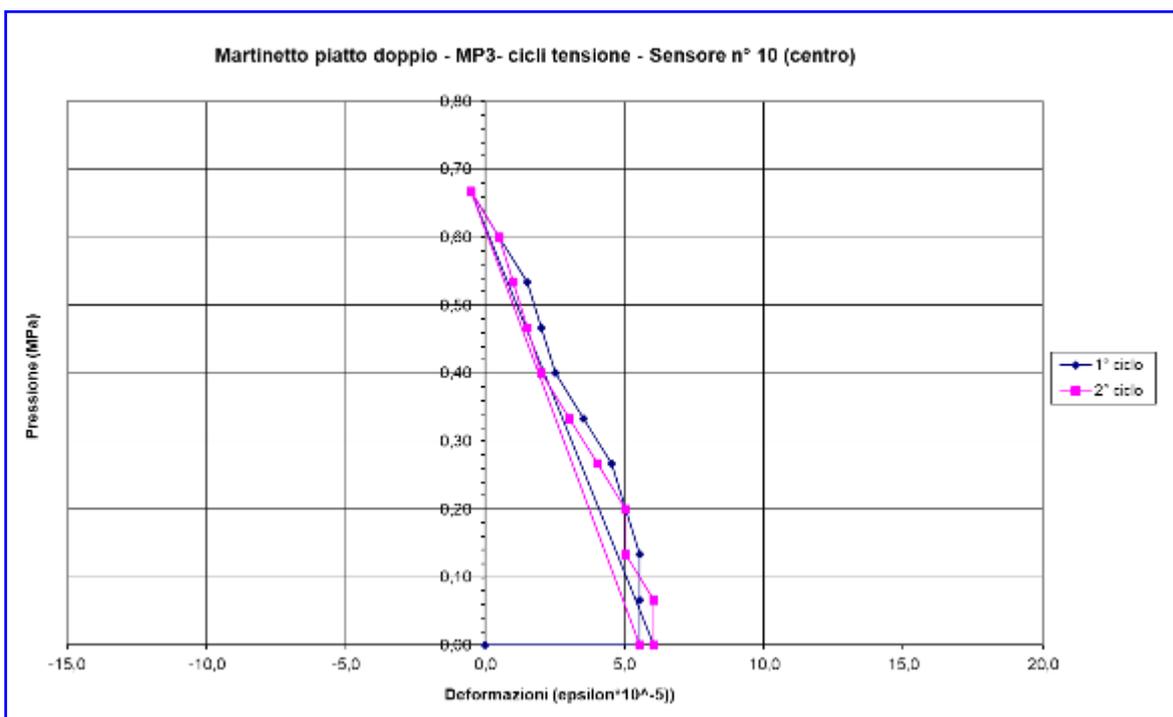
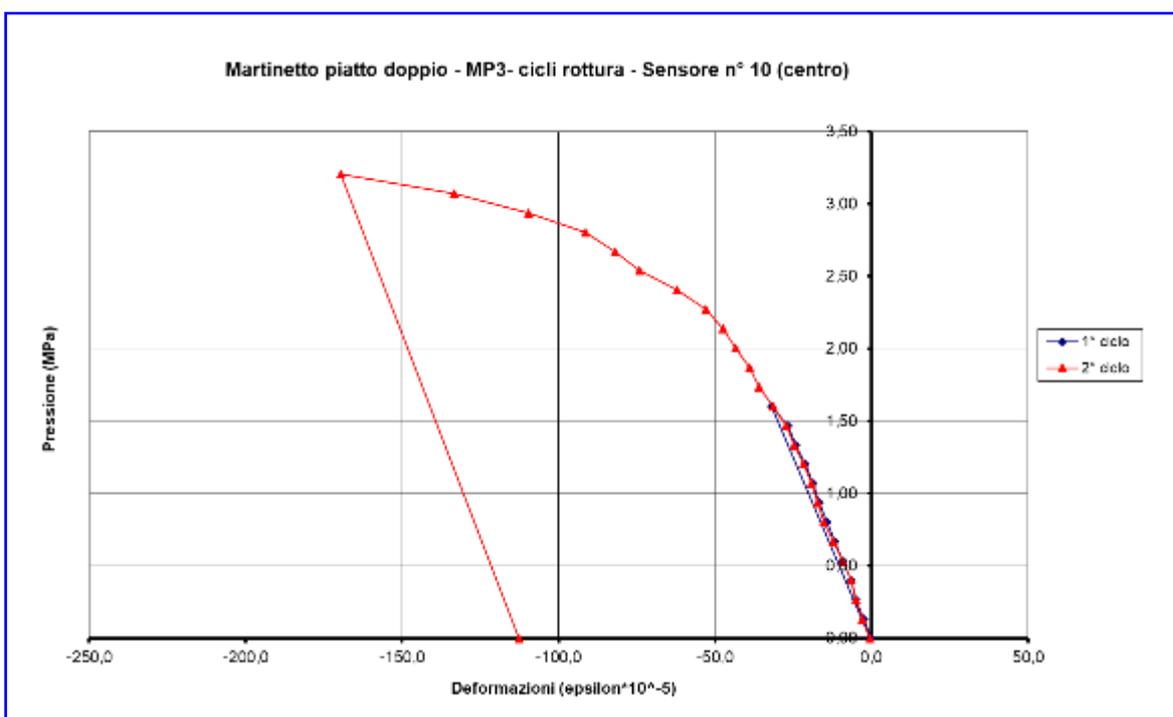
**RAPPORTO DEI RISULTATI**  
**MARTINETTO PIATTO DOPPIO - MP3 - DEL 4/10/2022**  
**CHIERI - EX MANIFATTURA TABASSO - CIMINIERA FABBR. D**

CALCOLO MODULO ELASTICO su Sens. 10				
1° ciclo	E sec	(0,13 - 0,80 Mpa) =	5.747	Mpa
2° ciclo	E sec	(0,13 - 0,80 Mpa) =	5.508	Mpa
2° ciclo	E sec	(0,13 - 1,07 Mpa) =	5.783	Mpa

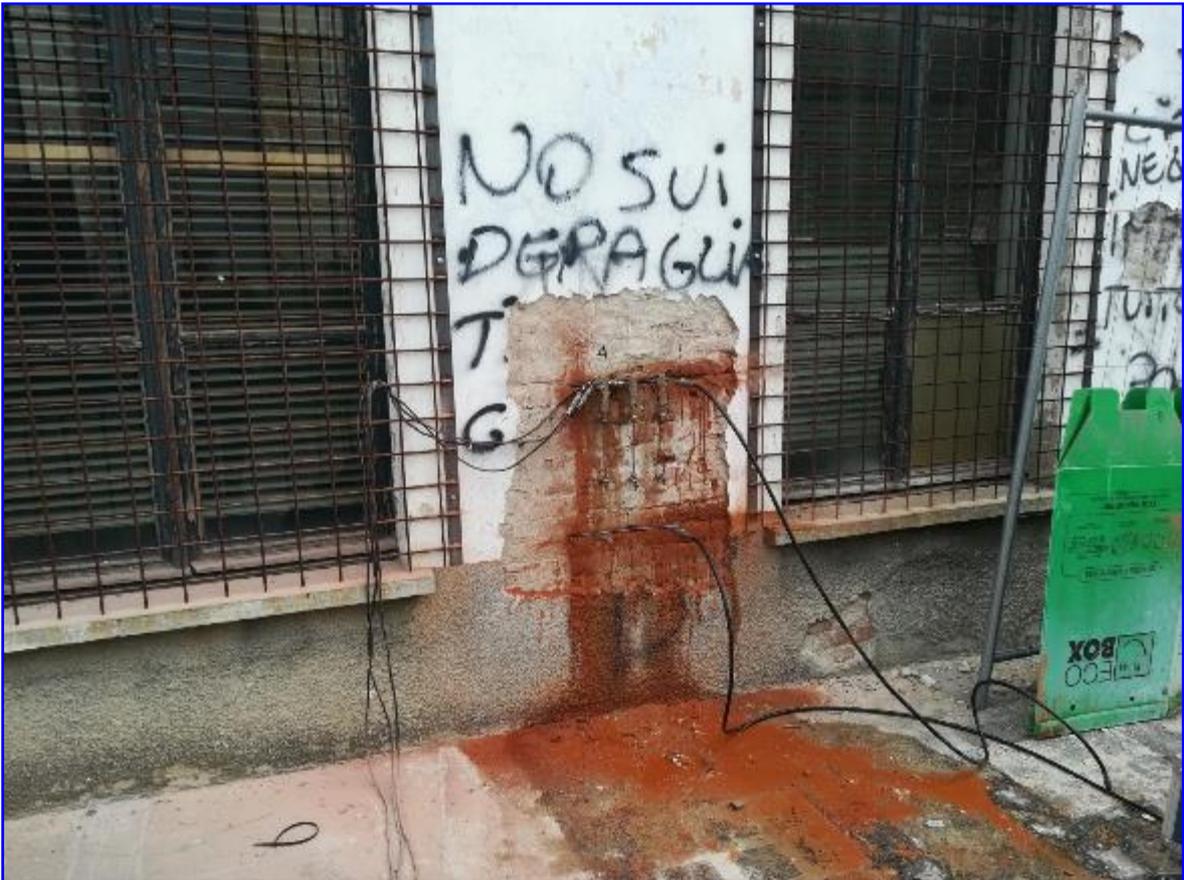
Scopo della prova era determinare il carico d'esercizio ed il carico di rottura della muratura al livello 1 del fabbricato D (prova con martinetto piatto doppio) nella zona indicata con il simbolo MP4 nei disegni riportati al paragrafo 2.

*La porzione di muratura provata con il martinetto piatto doppio*

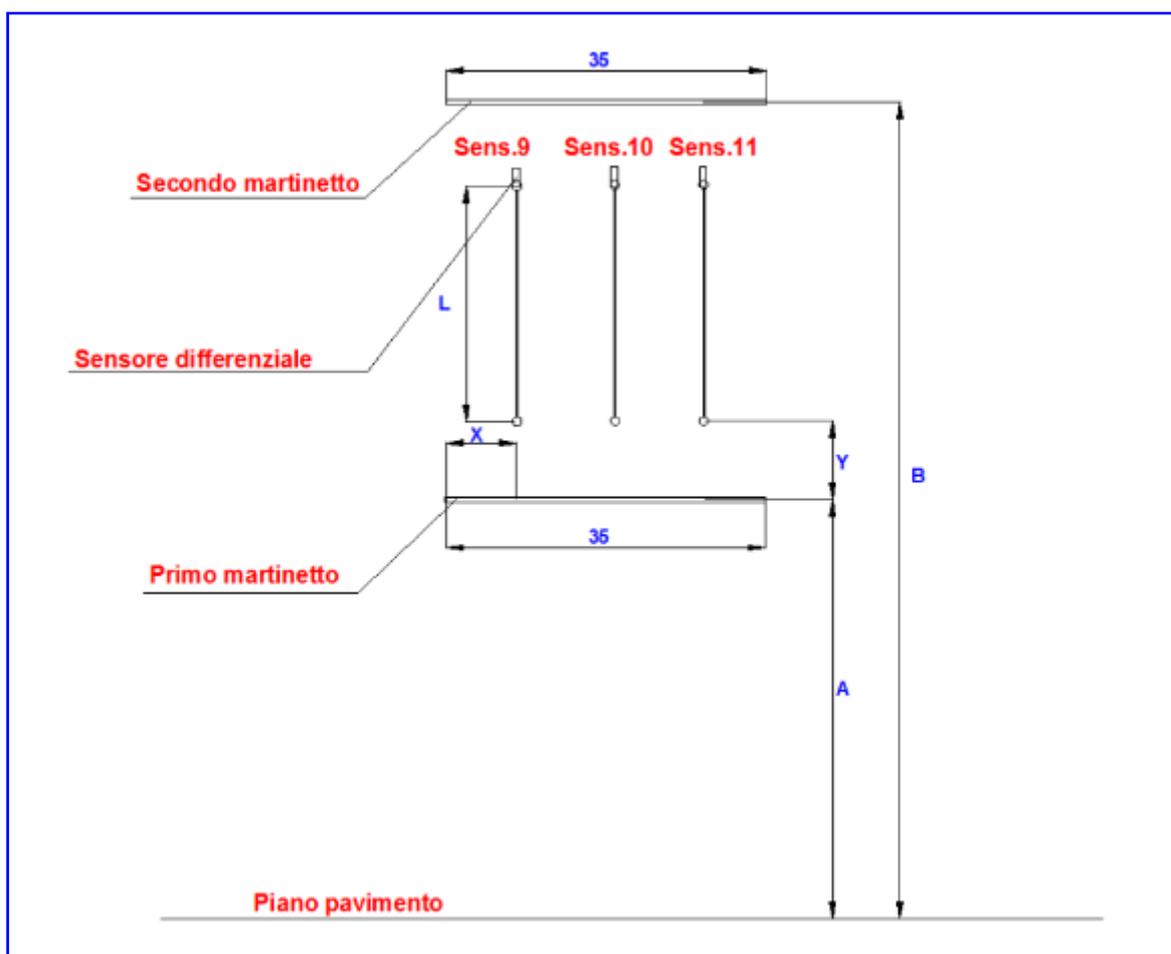
**NOTA BENE:** il sistema di riferimento ha origine dallo spigolo sinistro del martinetto piatto inferiore, con asse X orizzontale ed asse Y verticale; la lunghezza L rappresenta la distanza fra i punti di fissaggio dello strumento ed è quindi la sua base di misura.

*Schema con la disposizione dei sensori e dei martinetti piatti*

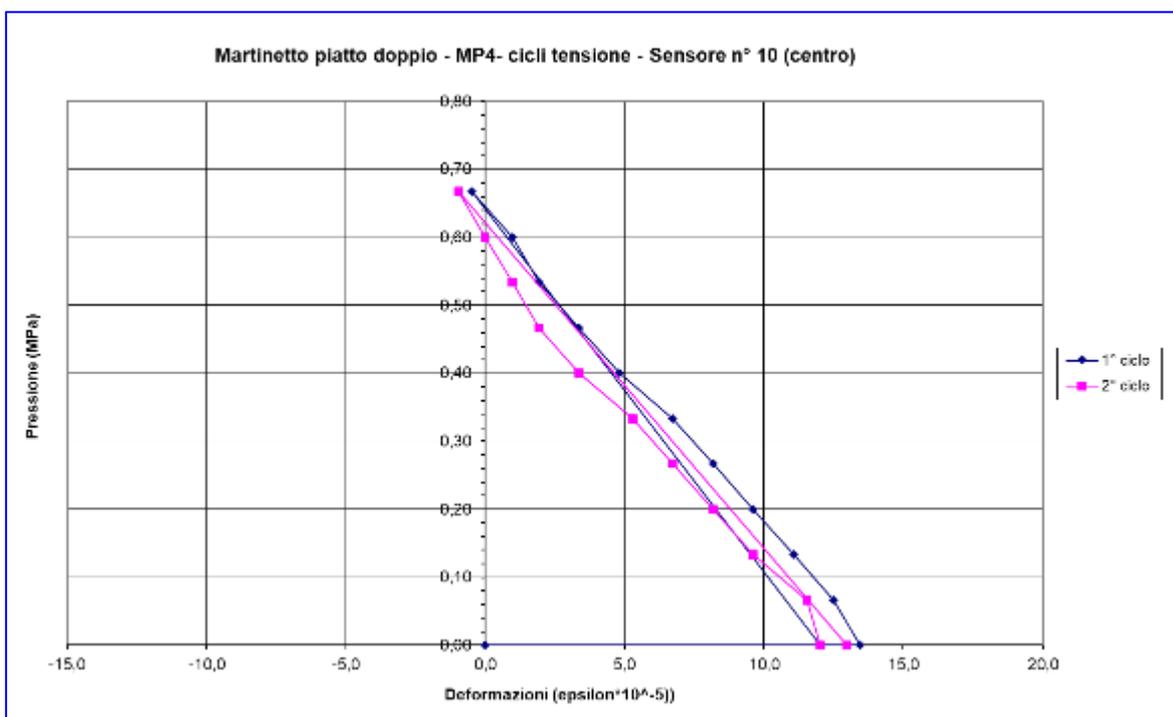
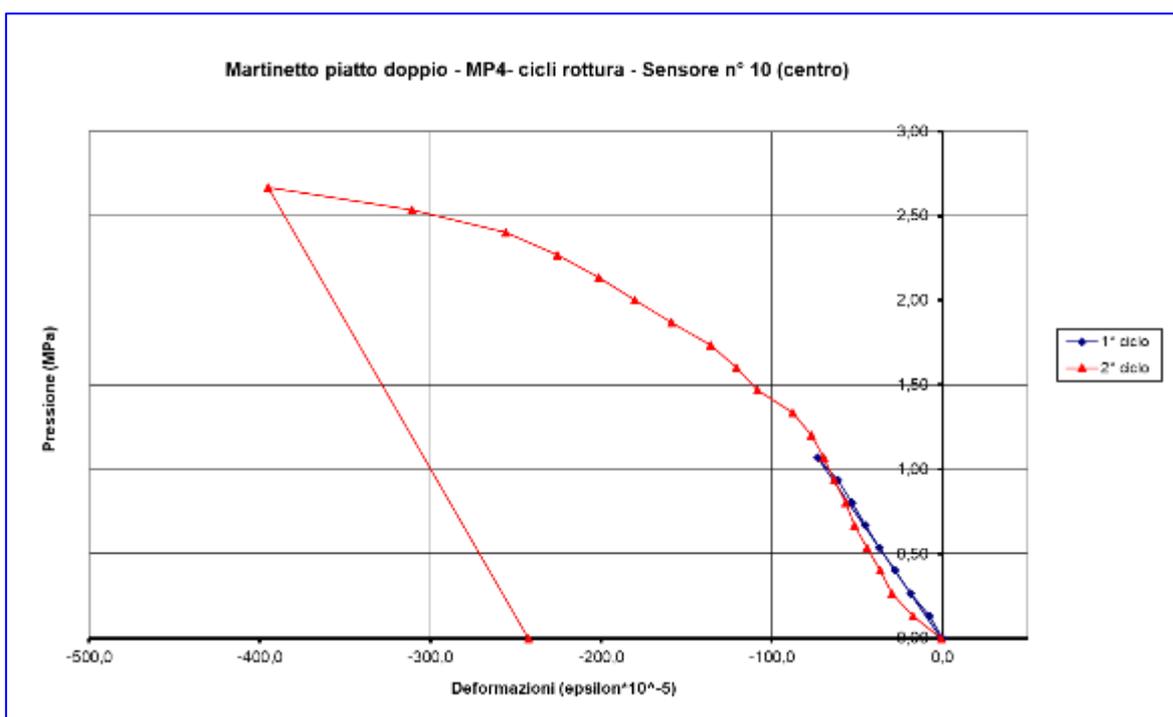
**RAPPORTO DEI RISULTATI**  
**MARTINETTO PIATTO DOPPIO - MP4 - DEL 4/10/2022**  
**CHIERI - EX MANIFATTURA TABASSO - FABBRICATO D**

CALCOLO MODULO ELASTICO su Sens. 10				
1° ciclo	E sec	(0,13 - 0,80 Mpa) =	1.477	Mpa
2° ciclo	E sec	(0,13 - 0,80 Mpa) =	1.693	Mpa
2° ciclo	E sec	(0,13 - 1,07 Mpa) =	1.784	Mpa

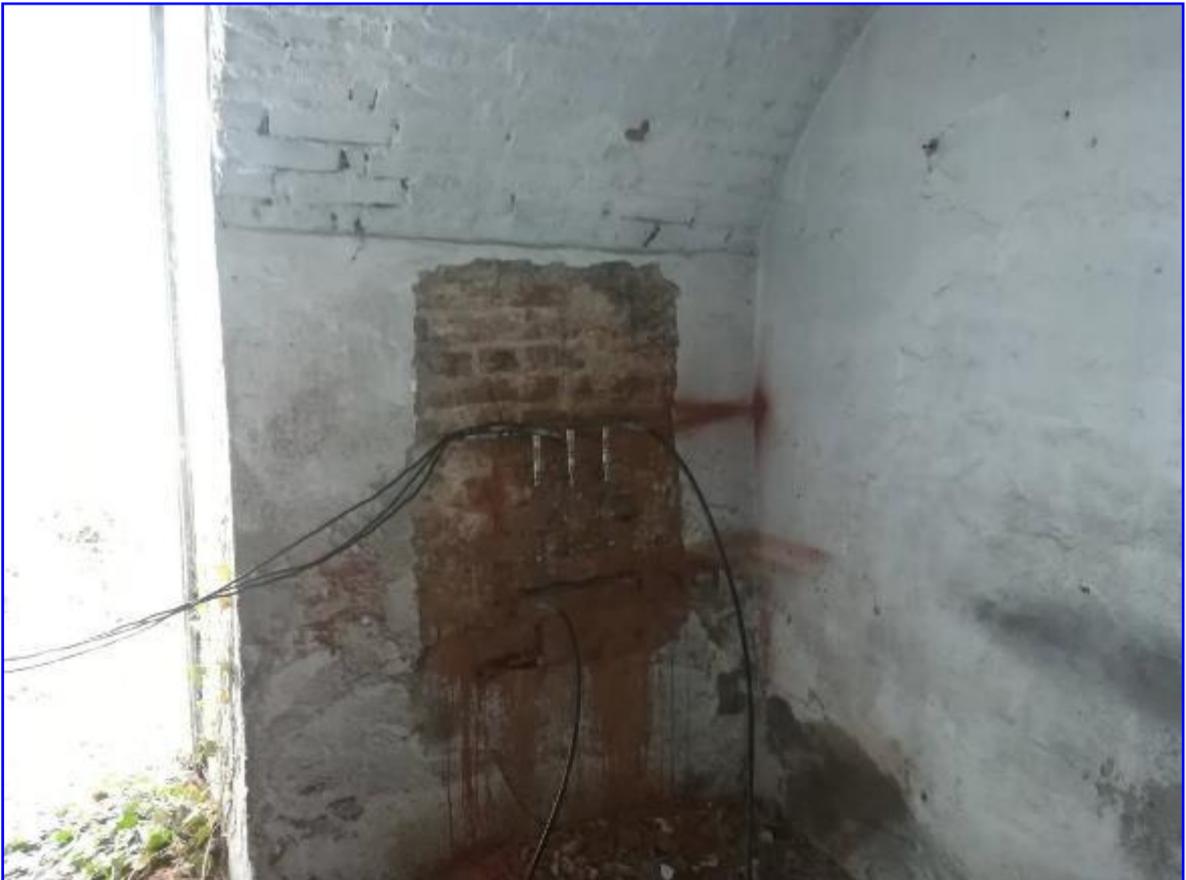
Scopo della prova era determinare il carico d'esercizio ed il carico di rottura della muratura al livello 0 del fabbricato C2 (prova con martinetto piatto doppio) nella zona indicata con il simbolo MP5 nei disegni riportati al paragrafo 2.

*La porzione di muratura provata con il martinetto piatto doppio*
