**CITTA' DI CHIERI (TO)**  
 AREA SERVIZI TECNICI  
 Servizio Infrastrutture, OOPP., Patrimonio  
 Valorizzazione e Manutenzione Patrimonio  
 Via Palazzo di Città, 10 - 10123 CHIERI

**Denominazione:** Piani Urbani Integrati - M5C2 - Investimento 2.2  
 Progetto di Fattibilità Tecnico Economica P.F.T.E  
 Relazione Prove Strutturali

**INDAGINI E PROVE SPERIMENTALI SU STRUTTURE**  
**AREA EX MANIFATTURA TABASSO – LOTTO A**  
**VIA VITTORIO EMANUELE II – CHIERI (TO)**

**PROVE n° 9691/TO ÷ 9699/TO**

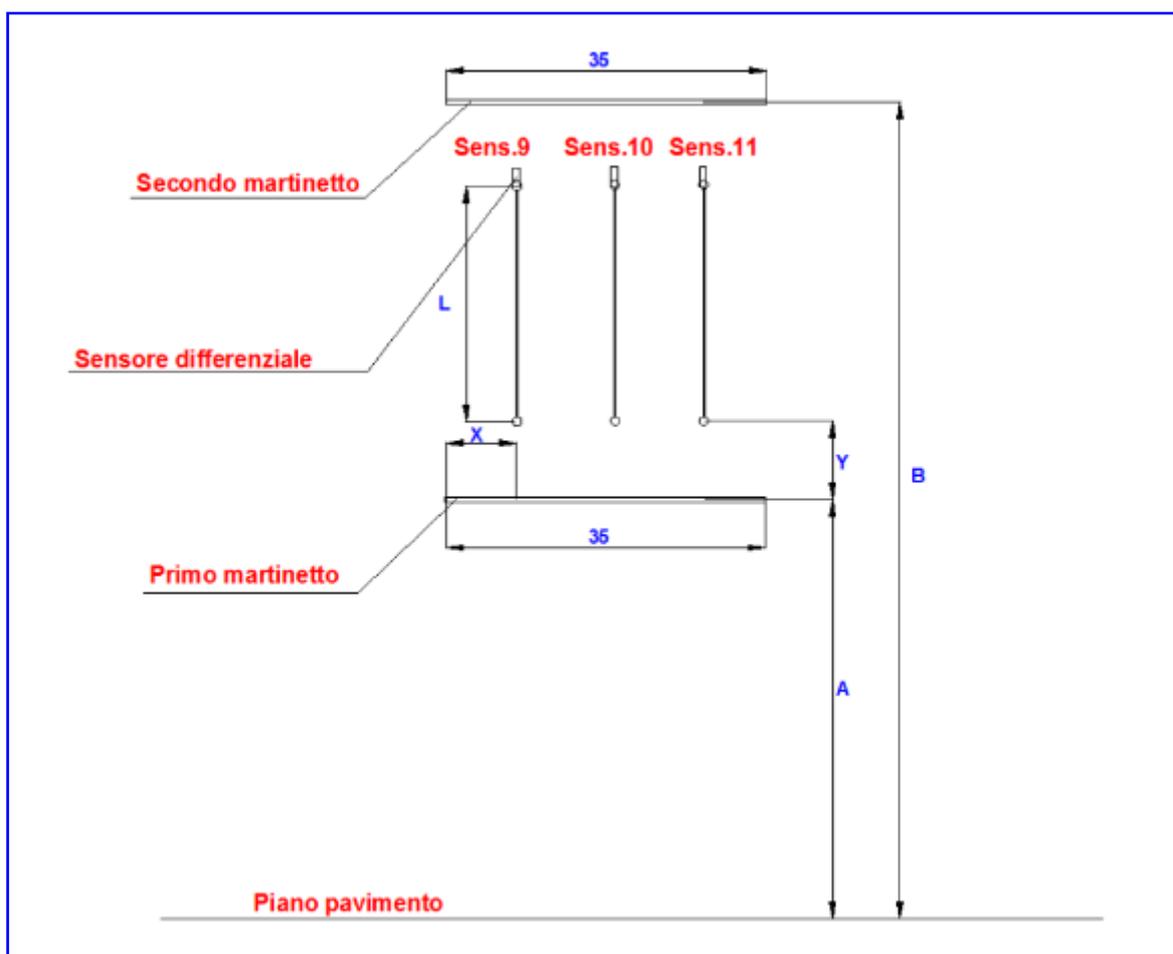
**NOTA BENE:** il sistema di riferimento ha origine dallo spigolo sinistro del martinetto piatto inferiore, con asse X orizzontale ed asse Y verticale; la lunghezza L rappresenta la distanza fra i punti di fissaggio dello strumento ed è quindi la sua base di misura.

*Schema con la disposizione dei sensori e dei martinetti piatti*

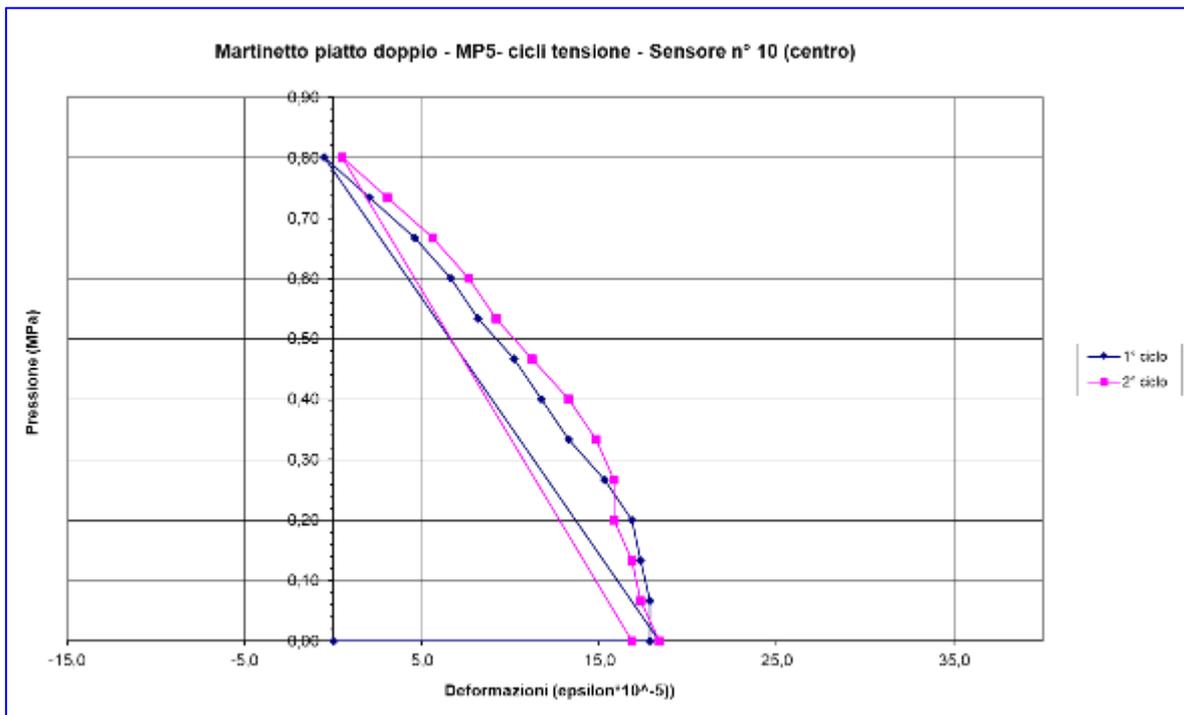
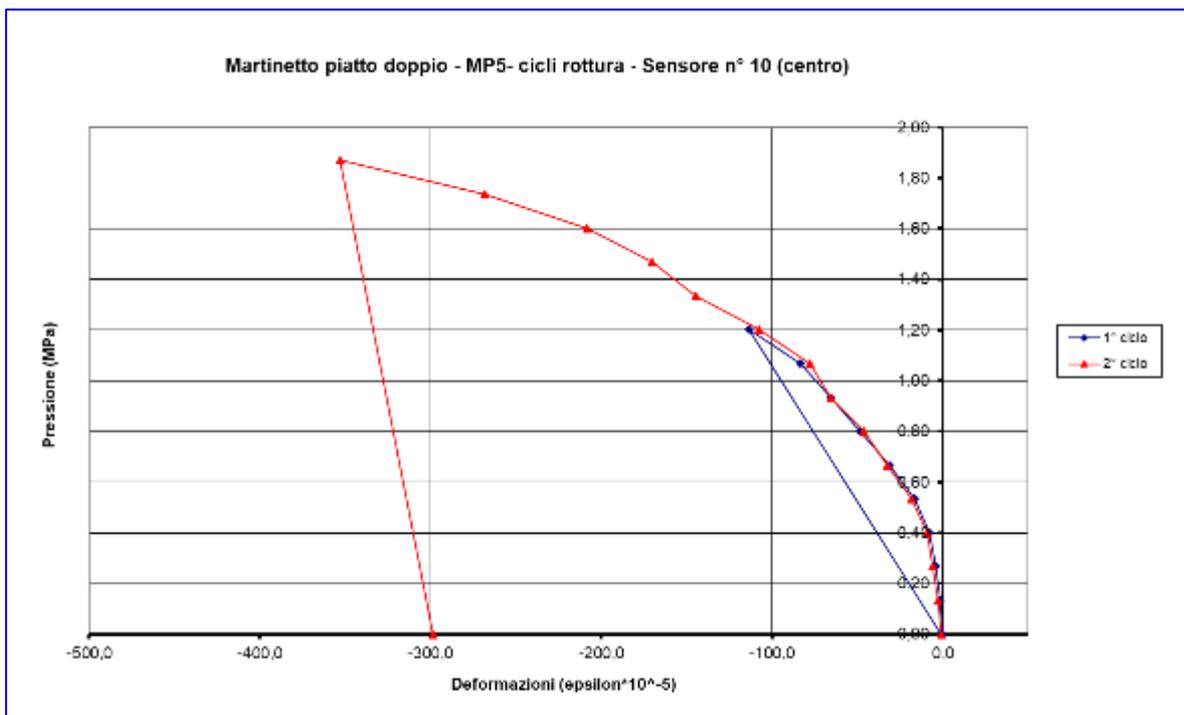
CALCOLO MODULO ELASTICO su Sens. 10				
1° ciclo	E sec	(0,13 - 0,80 Mpa) =	1.422	Mpa
2° ciclo	E sec	(0,13 - 0,80 Mpa) =	1.522	Mpa
2° ciclo	E sec	(0,13 - 1,07 Mpa) =	1.238	Mpa

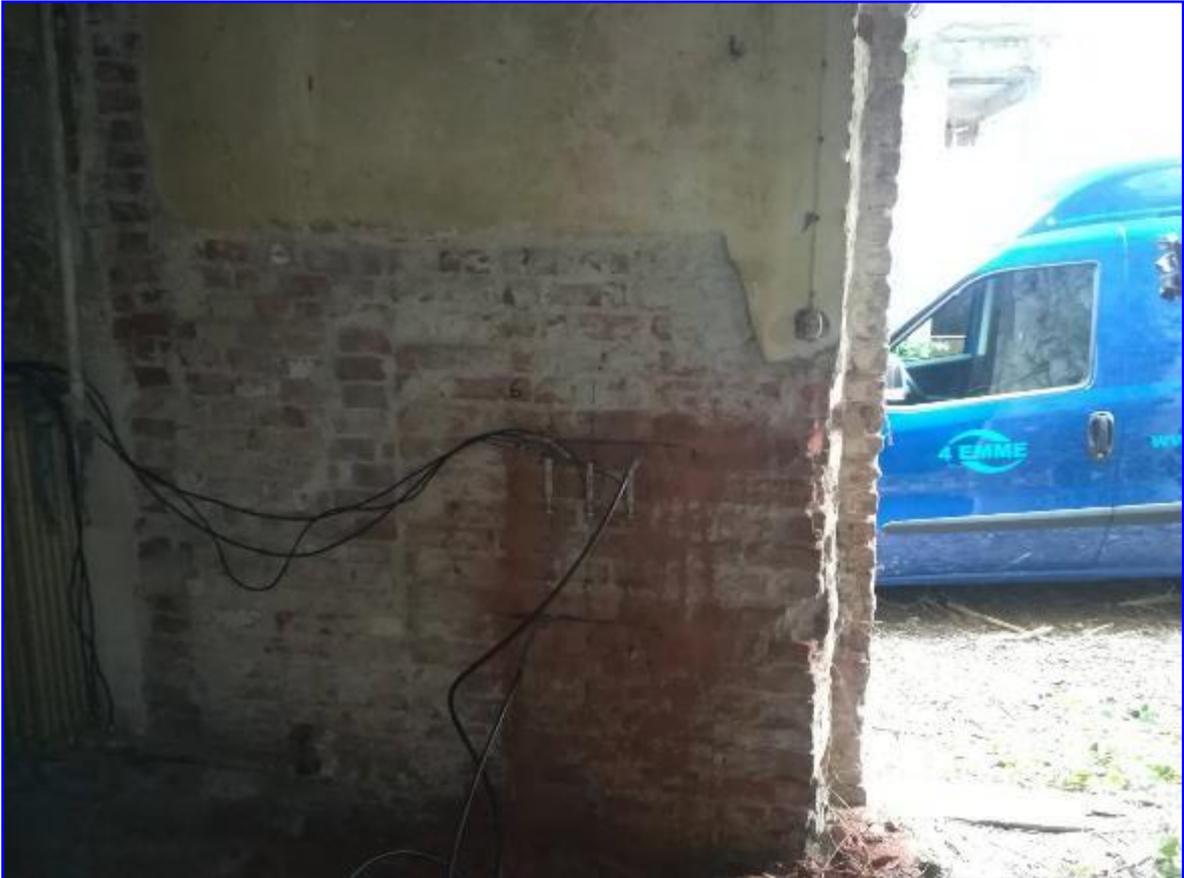
Scopo della prova era determinare il carico d'esercizio ed il carico di rottura della muratura al livello 0 del fabbricato C4 (prova con martinetto piatto doppio) nella zona indicata con il simbolo MP6 nei disegni riportati al paragrafo 2.

*La porzione di muratura provata con il martinetto piatto doppio*

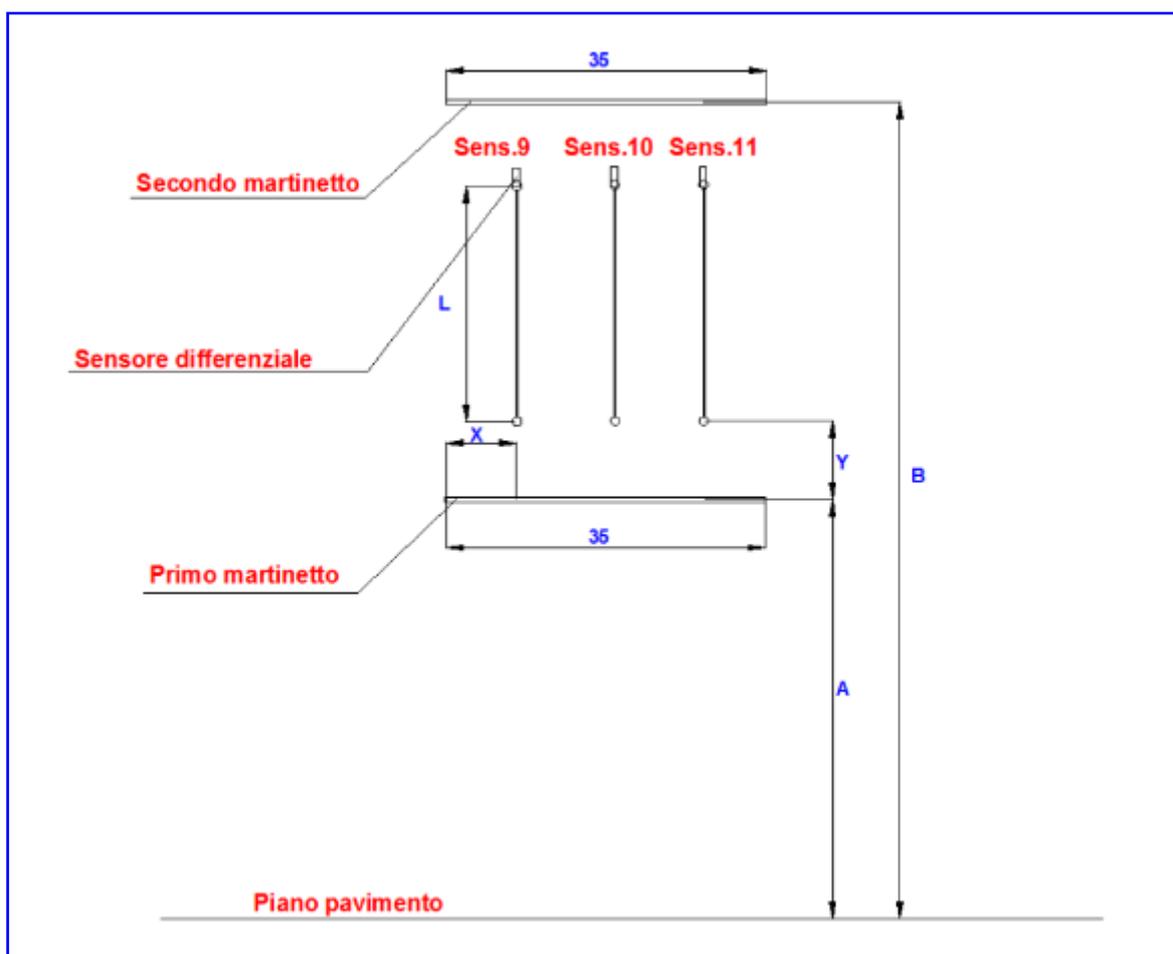
**NOTA BENE:** il sistema di riferimento ha origine dallo spigolo sinistro del martinetto piatto inferiore, con asse X orizzontale ed asse Y verticale; la lunghezza L rappresenta la distanza fra i punti di fissaggio dello strumento ed è quindi la sua base di misura.

*Schema con la disposizione dei sensori e dei martinetti piatti*

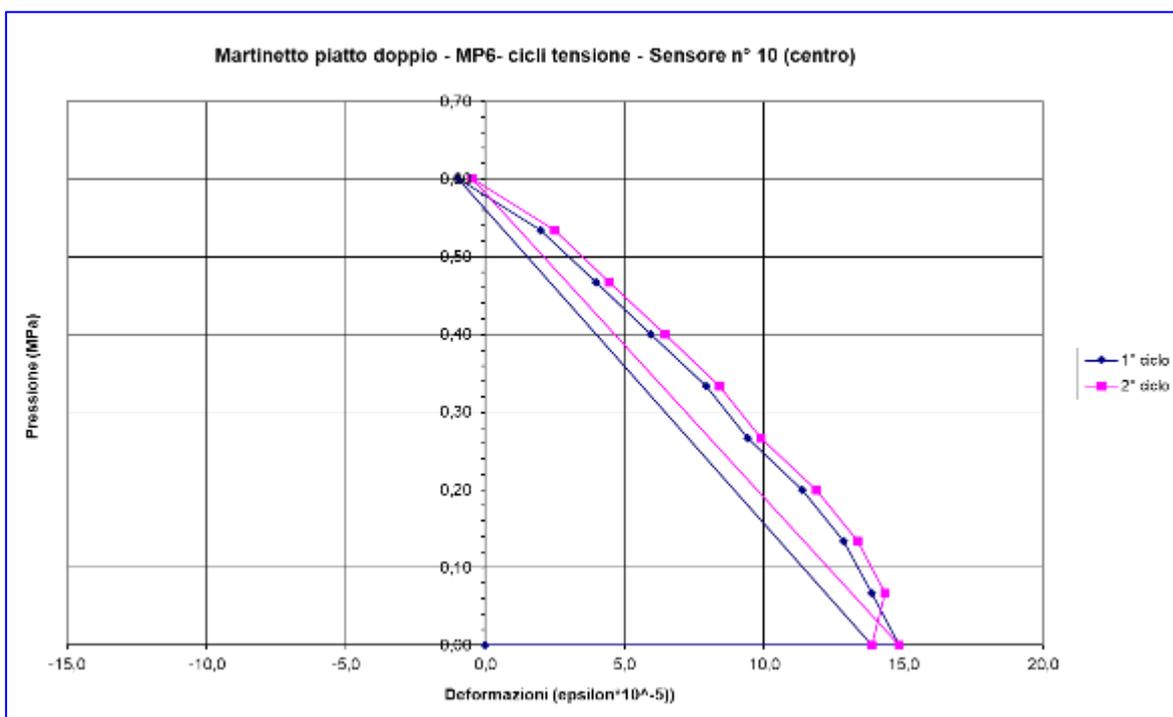
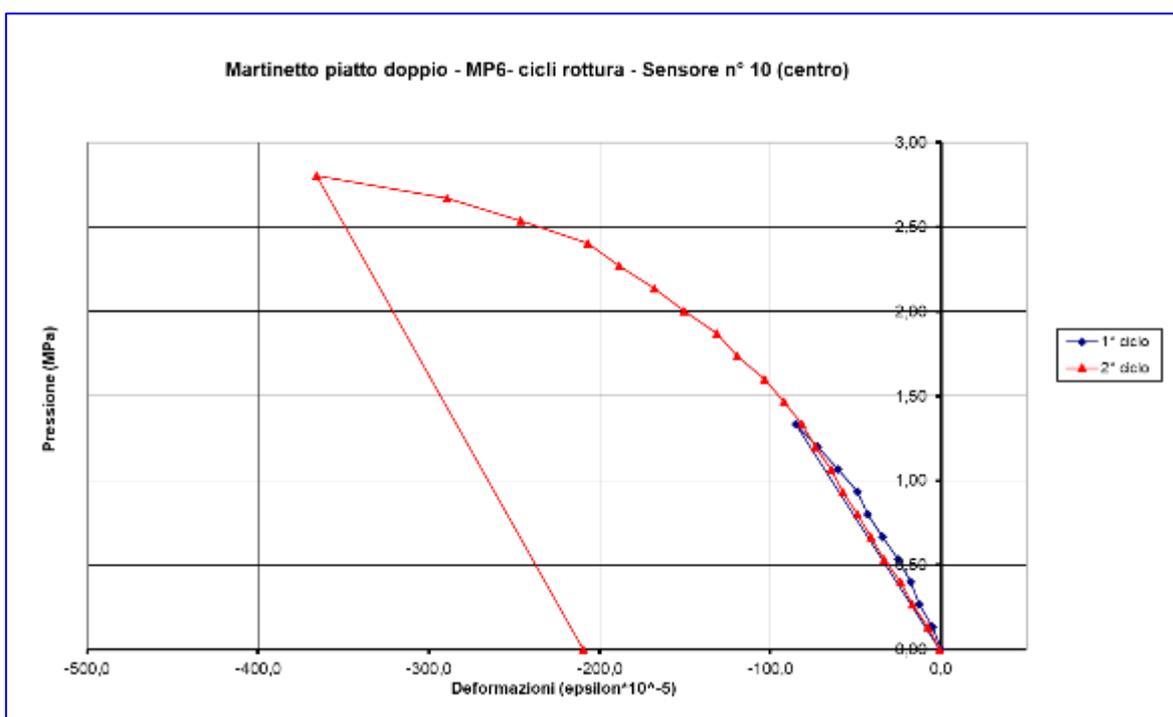
<b>CALCOLO MODULO ELASTICO su Sens. 10</b>				
1° ciclo	E sec	(0,13 - 0,80 Mpa) =	1.751	Mpa
2° ciclo	E sec	(0,13 - 0,80 Mpa) =	1.605	Mpa
2° ciclo	E sec	(0,13 - 1,07 Mpa) =	1.642	Mpa

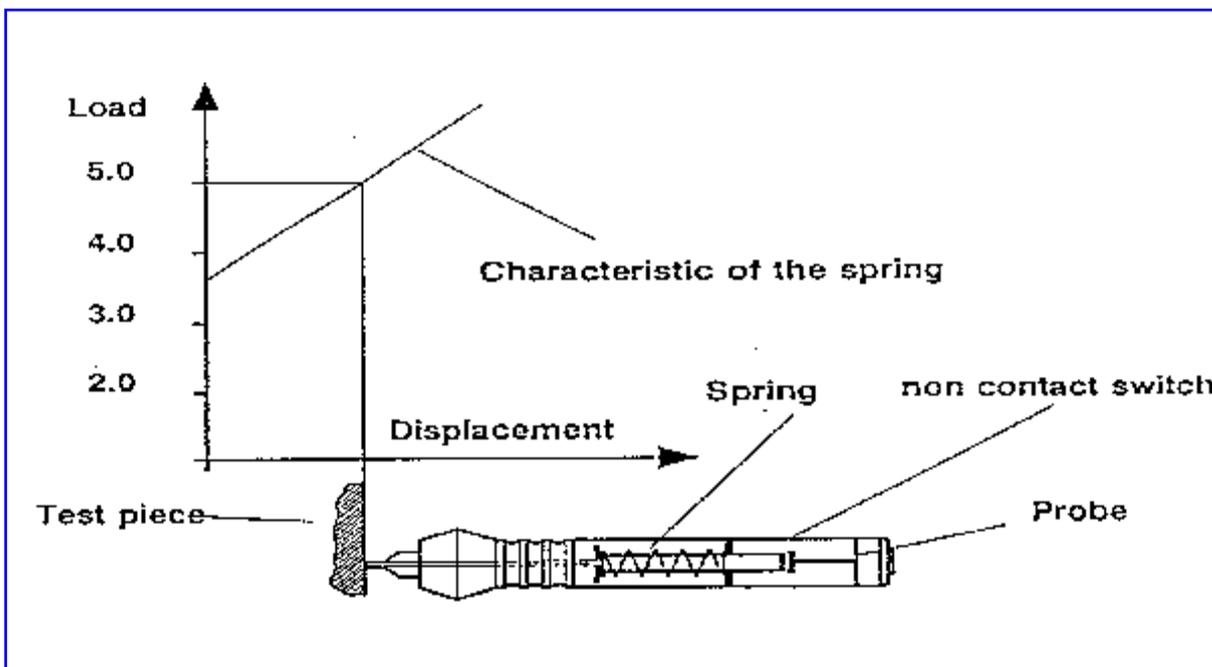
I valori di durezza Vickers (HV) ottenuti possono fornire un valore comparativo della resistenza a trazione, secondo la norma UNI EN ISO 18265:2014.

*Diagramma schematico della prova di microdurezza Vickers*
