**Ex Area Tabasso Chieri - Verifica qualitativa e stima  
quantitativa materiali contenenti amianto**

*Relazione Tecnica*

**Città di Chieri**

Dicembre 2022

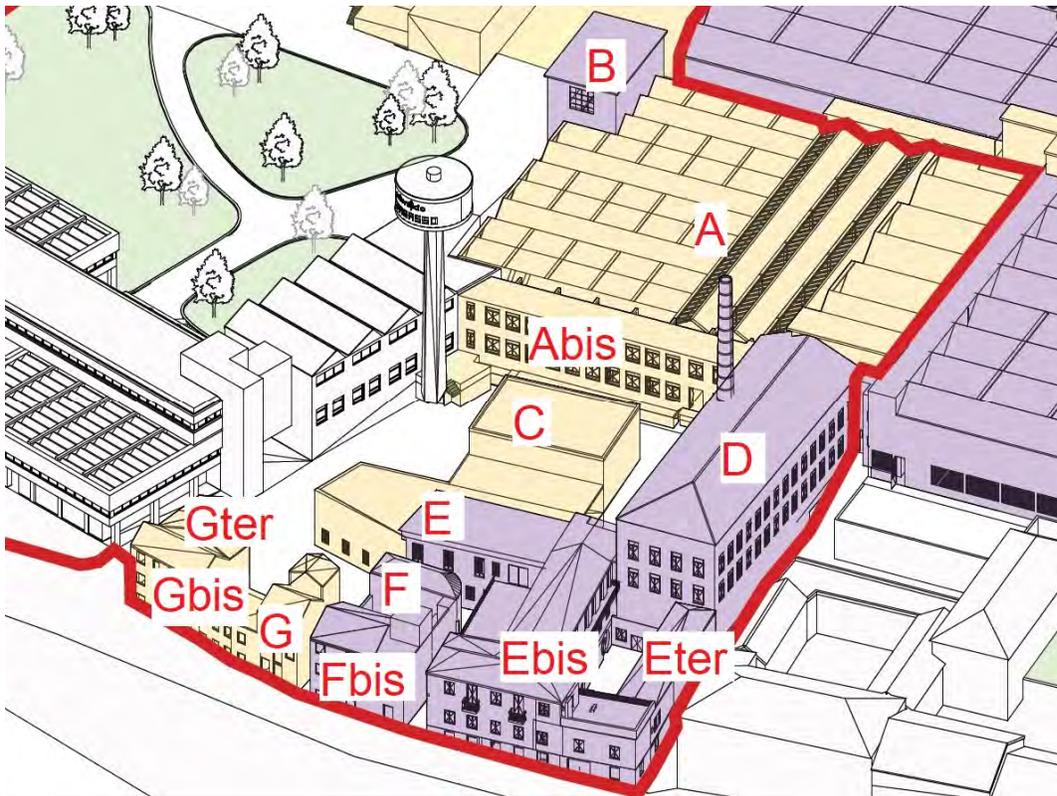
**Figura 1: Area di interesse e identificazione degli edifici.**

- **Edificio A** Capannone a tutta altezza che ospitava spazi produttivi. Risulta parzialmente suddiviso internamente da una parete vetrata. La copertura presenta tre sezioni differenti, con tipologia “a dente di sega”, che alterna tetto e finestrate. L’illuminazione è assicurata inoltre da finestrate perimetrali a parete lungo il lato ovest o alla base della copertura. La pavimentazione presenta numerose nicchie e trincee, probabilmente funzionali alle macchine originariamente installate. Lungo il lato sud è presente un accesso alla sottostante rete di cunicoli che ospitano i sottoservizi. Numerosi tubi coibentati sono inoltre installati lungo le pareti. La struttura si presenta vuota, salvo che per alcune attrezzature storiche (telai) ancora presenti nella parte ovest. Lungo il lato sud, l’edificio è costituito da una palazzina (**Abis**) dotata di piano rialzato e piano primo, con accesso e finestrate verso il cortile interno a sud. Il piano rialzato presenta numerosi vani, apparentemente adibiti a uffici, mentre il primo piano presenta uno spazio unico.

- **Edificio B** Locale storicamente adibito a cabina di trasformazione elettrica, adiacente all’angolo nord ovest dell’edificio A. Le attrezzature di trasformazione risultano disinstallate. Sul pavimento sono stoccati dispositivi di illuminazione pubblica dismessi.

- **Edificio C** Struttura ubicata nel cortile centrale dell’area di interesse, adibita a locale caldaia. L’area che la separa dall’edificio E a sud risulta coperta da un tetto in cemento. L’interno ospita una caldaia e un generatore, entrambi dismessi, e tutta la componentistica e raccorderia ad essi asservita.

- **Edificio D** Ubicato lungo il confine est dell’area di interesse, presenta un piano terreno (rispetto al piano campagna del cortile interno) e un piano soprastante, entrambi parzialmente adibiti a magazzino e parzialmente vuoti. L’accesso a tali locali è ubicato sul lato ovest, dal cortile interno. La struttura presenta inoltre un piano che risulta interrato rispetto al piano campagna del cortile interno principale ma a livello

del piano campagna di un piccolo cortile interno a sud, su cui vi è l'accesso. Tale locale ospita tre caldaie storiche, comprensive di attrezzature e tubazioni asservite alla centrale termica. La parte ovest del piano interrato ospita locali tecnici, attualmente utilizzati per il cablaggio delle antenne per la telecomunicazione installate sul camino dello stabilimento.

- **Edificio E** Costituito da tre corpi comunicanti (E, Ebis, Eter). L'edificio E si estende in direzione est-ovest nel cortile principale, presenta un piano terreno e un primo piano ed è collegato all'edificio C da una pensilina in cemento. L'edificio Ebis è parzialmente adiacente e comunicante con il precedente. Il corpo dell'edificio Ebis è costituito da un piano seminterrato, un piano terreno e due piani fuori terra. A causa della differenza di quota che intercorre tra il piano campagna del cortile principale e del piano strada di Via Vittorio Emanuele, il secondo piano dell'edificio Ebis corrisponde al primo dell'edificio E (analogamente, il piano primo di Ebis corrisponde al piano terreno di E). Il corpo E bis ospita su ogni piano numerosi vani che si presentano vuoti o con materiale cartaceo stoccato. I locali seminterrati sono vuoti, ad eccezione di quello prossimo al confine sud, che ospita una vecchia caldaia in disuso. Il corpo Eter è costituito da piano terreno e piano primo, analoghi per aspetto e uso a quelli dell'edificio Ebis, nella parte sud, mentre nella parte nord è costituito da un locale a tutta altezza, in cui è ancora presente una centrale termica, con i relativi elementi accessori e tubazioni.

- **Edificio F** Costituito da due strutture adiacenti (F, Fbis) ubicate lungo il lato sud dell'area di interesse, lungo Via Vittorio Emanuele. Gli edifici sono costituiti da un piano terreno e un piano primo. Le solette e le scale di accesso risultano fortemente ammalorate, precludendo in parte l'accesso. I locali si presentano vuoti e parzialmente occupati da vegetazione. La copertura è generalmente costituita da travi in legno e coppi, ad eccezione di una piccola parte, che presenta una copertura ondulata di possibile cemento amianto. L'edificio Fbis presenta inoltre l'accesso a un locale interrato, che non è stato ispezionato per ragioni di sicurezza.

- **Edificio G** Costituito da tre strutture adiacenti (G, Gbis, Gter), ubicate lungo il lato sud dell'area di interesse, lungo Via Vittorio Emanuele. L'edificio G è un capannone a tutta altezza, con copertura legno e coppi a vista. L'edificio Gbis era originariamente costituito da piano terra e primo piano, ma attualmente privo di soletta. L'edificio Gter è composto da piano terra, che ospita un magazzino e piano primo, non accessibile. Nelle strutture Gbis e Gter la copertura originaria è stata sostituita da una copertura in lamiera, che risulta ben visibile.

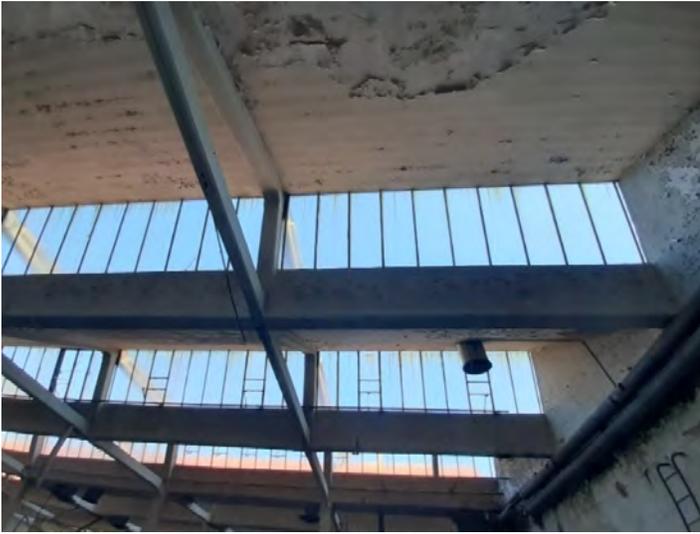
ID fabbricato	ID elemento	Descrizione	Foto
A	1.1	<b>Tipologia elemento</b> Mastice tra vetro e telaio finestre a tetto

<b>Codice campione</b> A1.1_C1

<b>Risultato analisi: (mg/kg)</b> <u>Amianto</u> : Presente <u>FAV</u> : Assenti

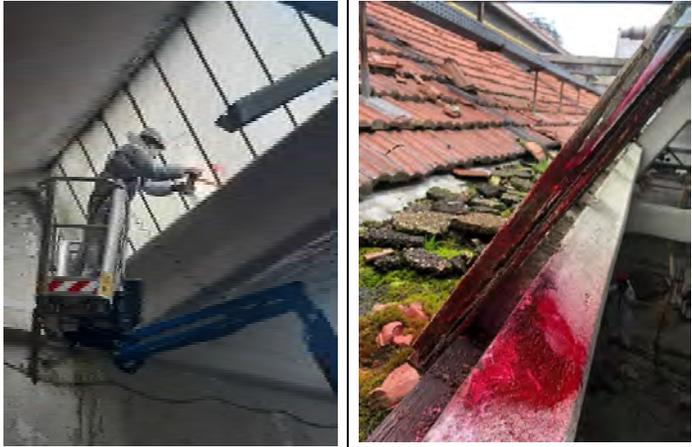
<b>Codice campione</b> A1.1_C2

ID fabbricato	ID elemento	Descrizione	Foto
		<b>Risultato analisi</b> <u>Amianto:</u> 100% crisotilo  <u>FAV:</u> assenti

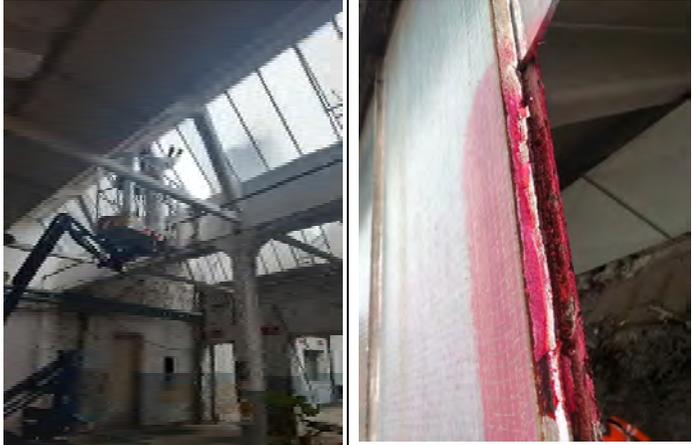
<b>Codice campione</b> A1.1_C3

<b>Risultato analisi:</b> <u>Amianto:</u> Presente <u>FAV:</u> Assenti

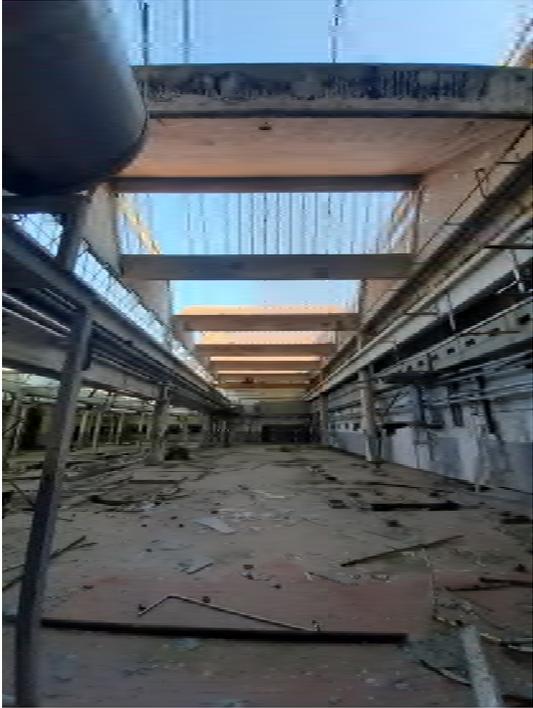
ID fabbricato	ID elemento	Descrizione	Foto
A	1.2	Mastice tra vetro e telaio finestre a tetto

<b>Codice campione</b> A1.2_C1  <b>Risultato analisi:</b> <u>Amianto</u> Amosite+crocidolite: <0.1 Crisotilo: <0.1 <u>FAV</u> : Assenti

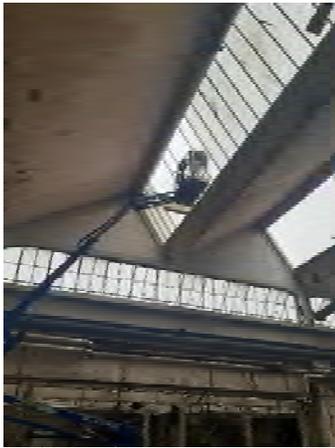
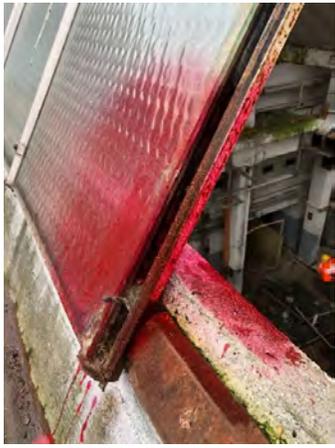
ID fabbricato	ID elemento	Descrizione	Foto
A	1.3	Mastice tra vetro e telaio finestre perimetrali (alte)

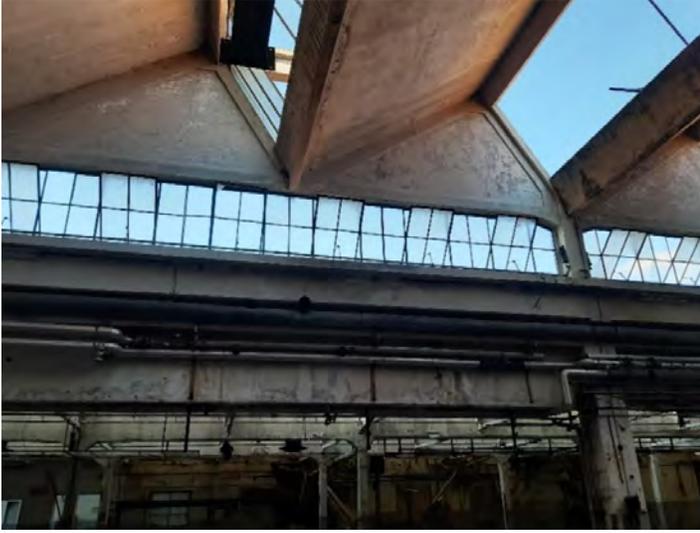
Codice campione A1.3_C1

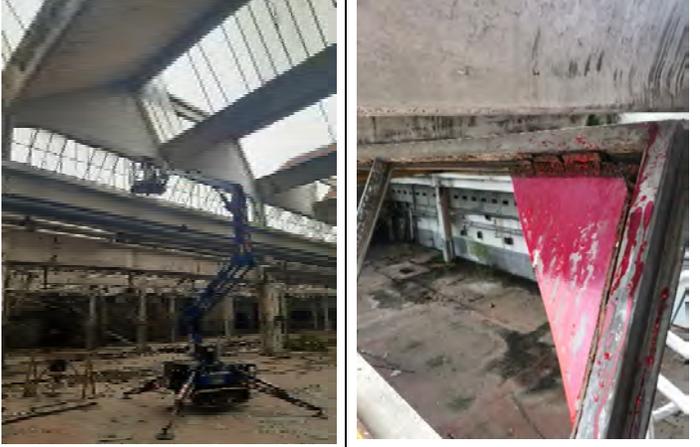
Risultato analisi: <u>Amianto</u> : Presente <u>FAV</u> : Assenti

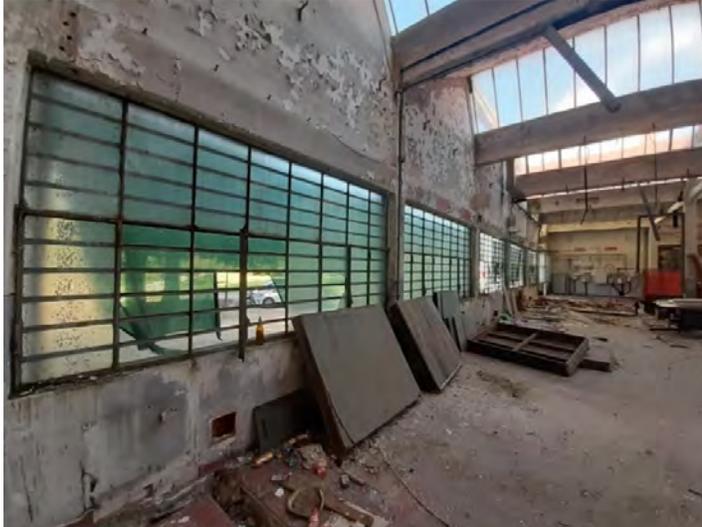
ID fabbricato	ID elemento	Descrizione	Foto
A	1.4	Mastice tra vetro e telaio finestre perimetrali lato ovest

<b>Codice campione</b> A1.4_C1

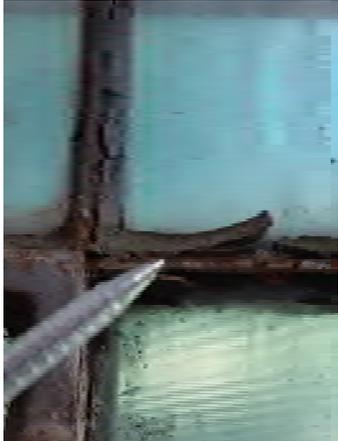
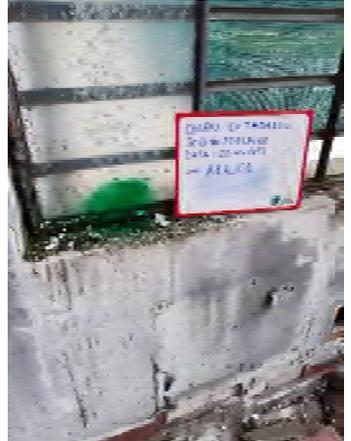
<b>Risultato analisi:</b> <u>Amianto</u> : Presente <u>FAV</u> : Assenti

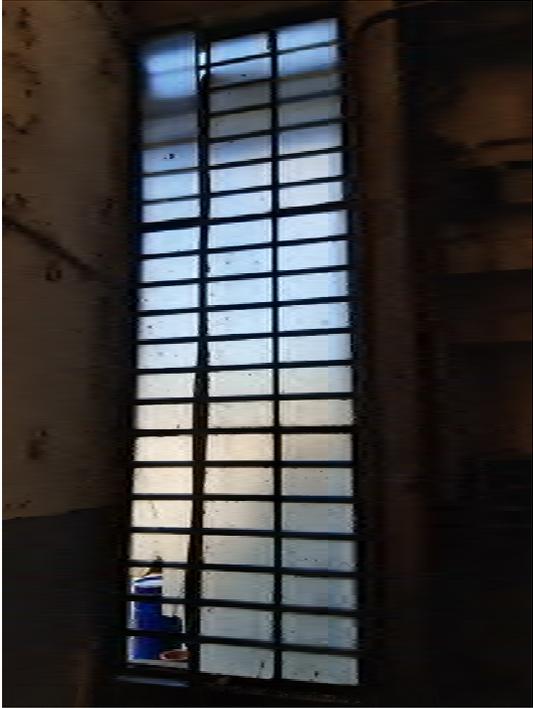
ID fabbricato	ID elemento	Descrizione	Foto
A	1.5	Mastice tra vetro e telaio finestra angolo nord-ovest

<p><b>Codice campione</b> A1.5_C1</p> <p><b>Risultato analisi:</b> <u>Amianto</u>: Presente <u>FAV</u>: Assenti</p>

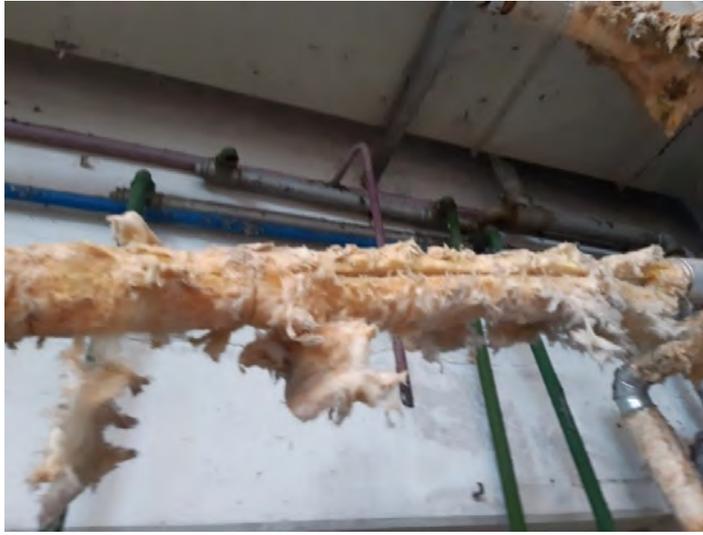
ID fabbricato	ID elemento	Descrizione	Foto
A	2	Coibentazione tubi

<b>Codice campione</b> A2_C1

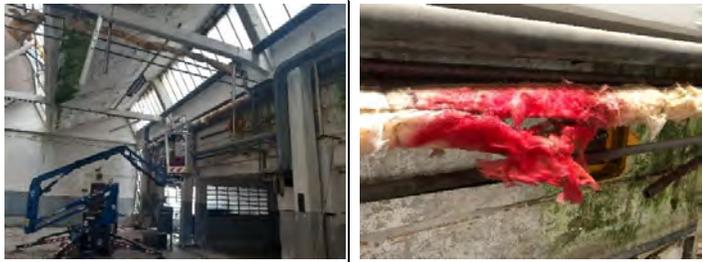
<b>Risultato analisi:</b> <u>Amianto:</u> Amosite+crocidolite: <0.1% Crisotilo: <0.1% <u>FAV:</u> Lana Minerale	
		<b>Codice campione</b> A2_C2

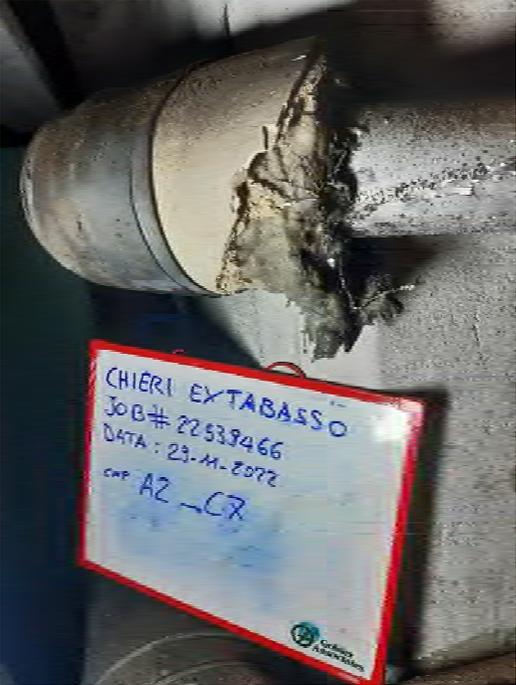
ID fabbricato	ID elemento	Descrizione	Foto
		<p><b>Codice campione</b> A2_C7 (coibentante interno)</p> <p><b>Risultato analisi</b> <u>Amianto:</u> Amosite+crocidolite &lt;0.1% Crisotilo 100% <u>FAV:</u> Assenti</p>

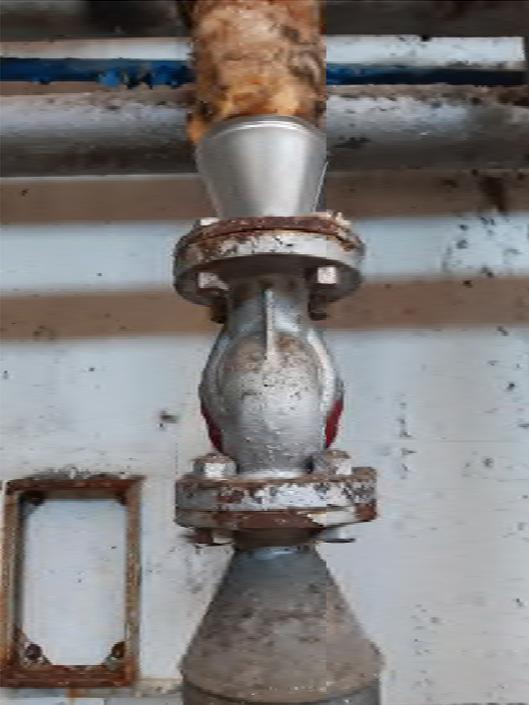
A	4	<p>Flange tubazioni acqua calda e vapore</p> <p><b>Codice campione</b> A4_C1</p>

ID fabbricato	ID elemento	Descrizione	Foto
		<p><b>Risultato analisi</b>  <u>Amianto:</u>                      Amosite+crocidolite &lt;0.1%                      Crisotilo 100%  <u>FAV:</u> Assenti</p>

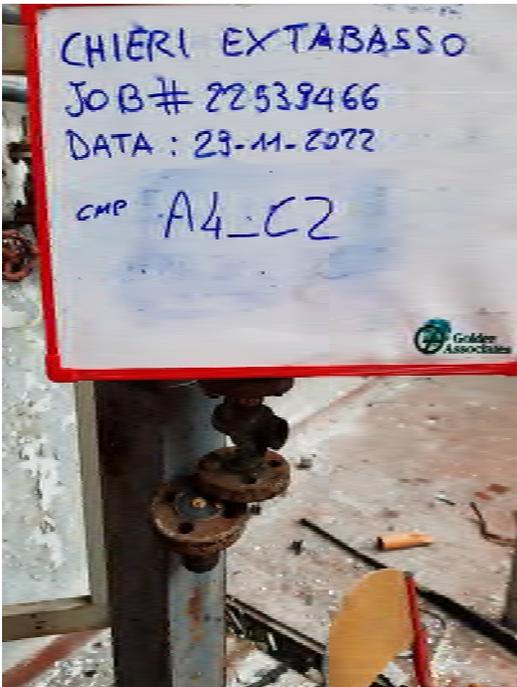
<p><b>Codice campione</b>                      A4_C2</p>

<p><b>Risultato analisi</b>  <u>Amianto:</u>                      Amosite+crocidolite &lt;0.1%                      Crisotilo 100%  <u>FAV:</u> Assenti</p>

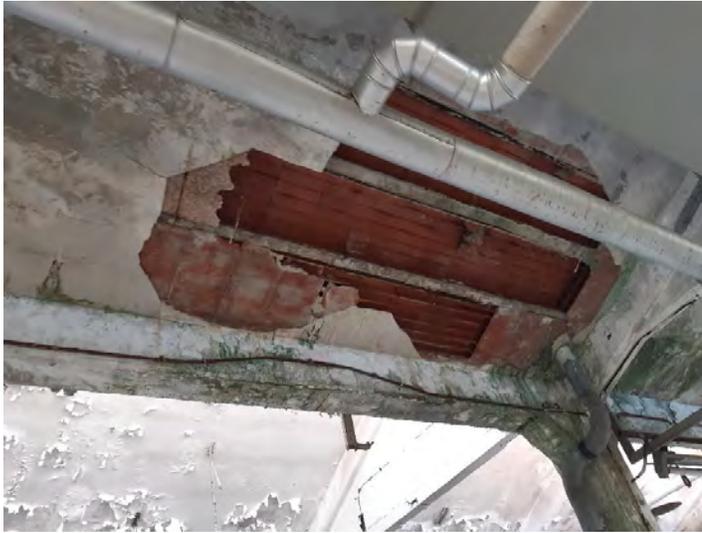
ID fabbricato	ID elemento	Descrizione	Foto
A	5	Materassini, elementi coibentanti planari tra intonaco e tavelloni soffitto

<b>Codice campione</b> A5_C1

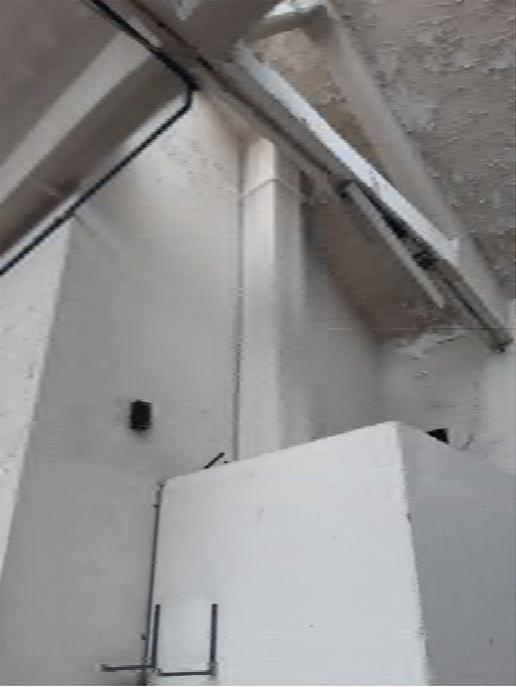
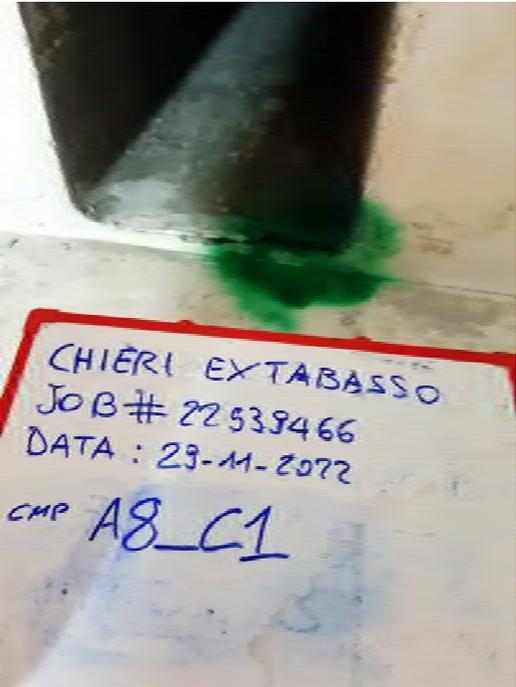
ID fabbricato	ID elemento	Descrizione	Foto
A	8	Canna fumaria / condotto passacavi

<b>Codice campione</b> A8_C1  <b>Risultato analisi</b> <u>Amianto:</u> Amosite+crocidolite <0.1% Crisotilo 100% <u>FAV:</u> Assenti

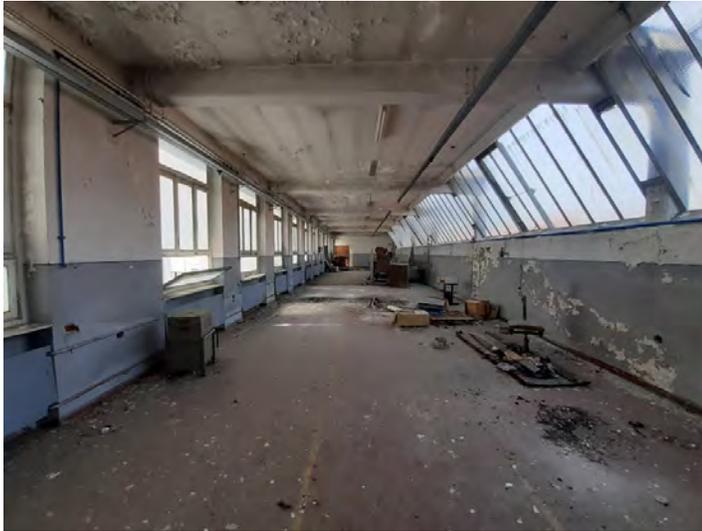
ID fabbricato	ID elemento	Descrizione	Foto
<b>Abis</b>	1.1 1.2	<p>Mastice tra vetro e telaio finestre piano primo</p> <p>Mastice presente su lato sud (1.1) Mastice non rilevato su lato nord (1.2)</p>

<b>Codice campione</b> Abis1.1_C1

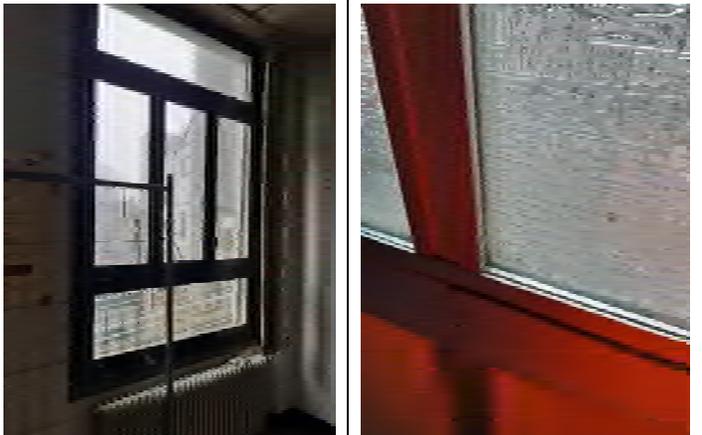
<b>Abis</b>	1.3	<p>Finestre piano terra.</p> <p>Mastice assente: vetro contro legno o recenti su lato sud, finestre recenti siliconate su lato nord</p>

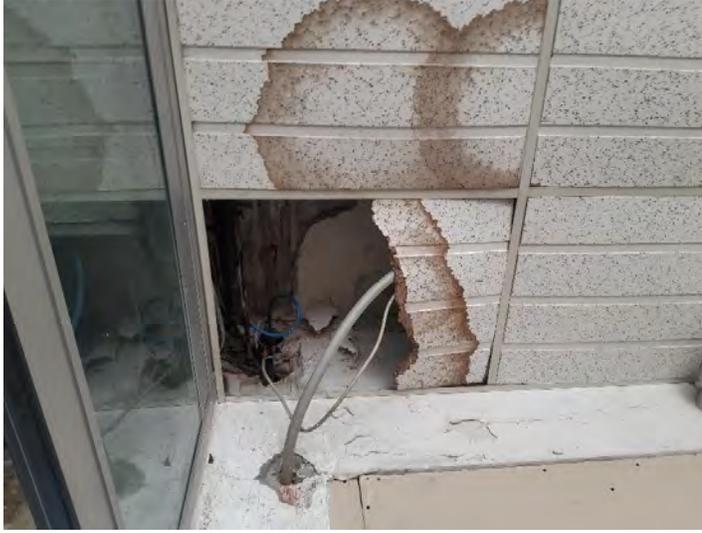
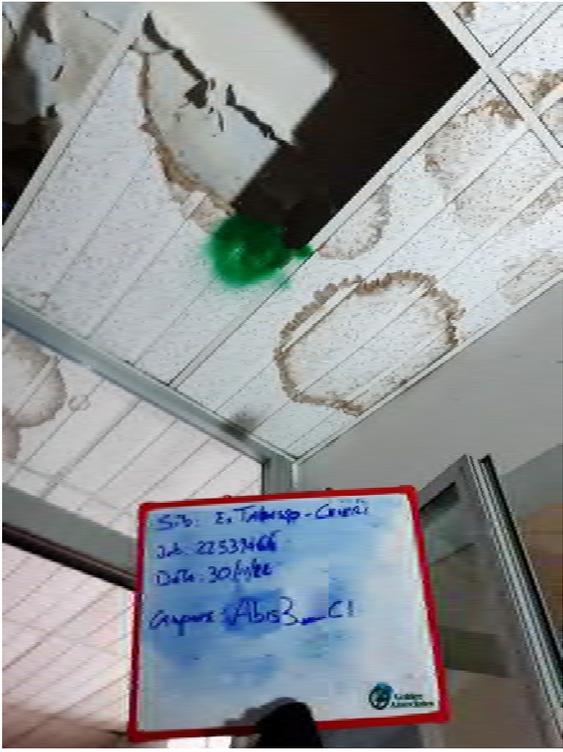
ID fabbricato	ID elemento	Descrizione	Foto
Abis	3	Pannellature a soffitto, piano terra

<b>Codice campione</b> Abis3_C1	
		<b>Risultato analisi</b> <u>Amianto:</u> Amosite+crocidolite: <0.1% Crisotilo: <0.1% <u>FAV:</u> Lana Minerale

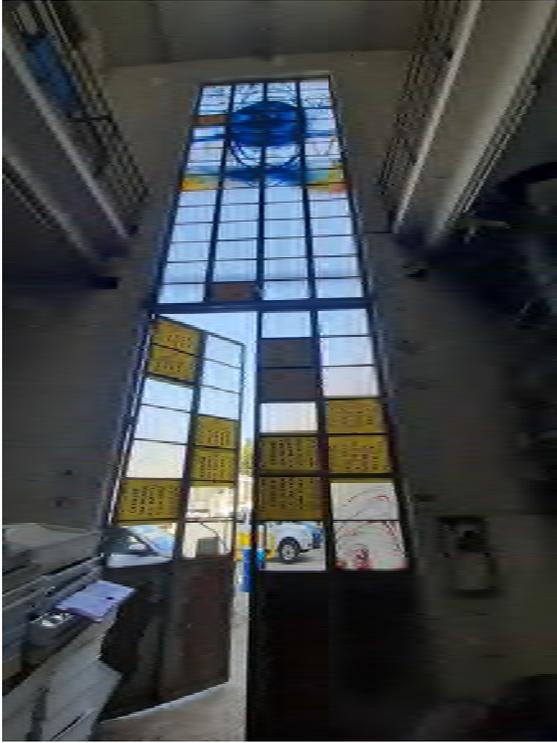
ID fabbricato	ID elemento	Descrizione	Foto
B	1	Mastice tra vetro e telaio finestre (2 tipologie sovrapposte)

<b>Codice campione</b> B1_C1

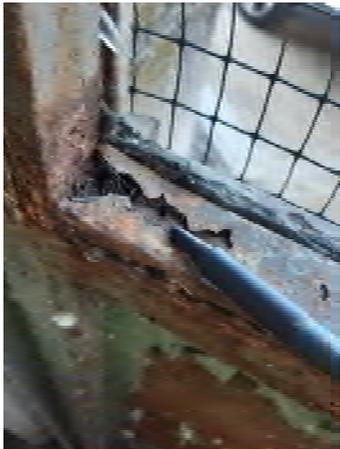
<b>Risultato analisi</b> <u>Amianto</u> : Presente <u>FAV</u> : Assenti

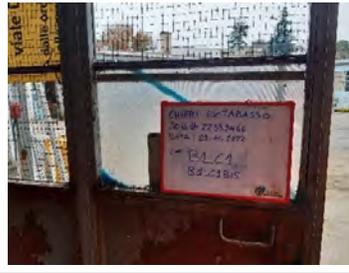
<b>Codice campione</b> B1_C1bis	
		<b>Risultato analisi</b> <u>Amianto</u> : Amosite+crocidolite: <0.1% Crisotilo: <0.1% <u>FAV</u> : assenti

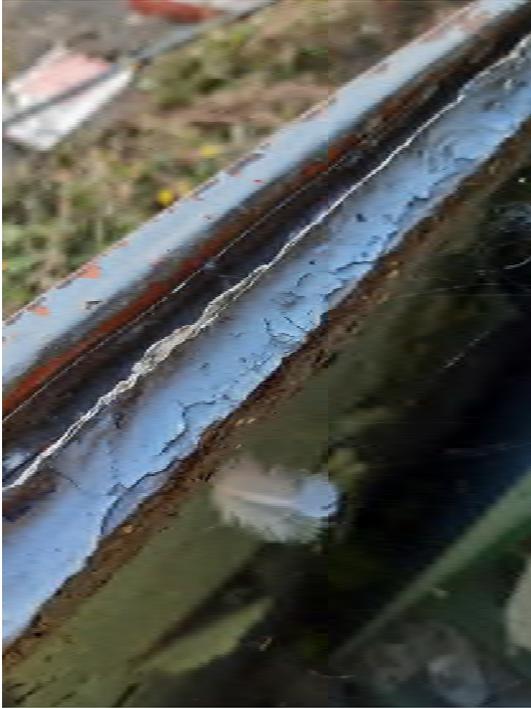
ID fabbricato	ID elemento	Descrizione	Foto
C	1	Mastice tra vetro e telaio finestre

<b>Codice campione</b> C1_C1

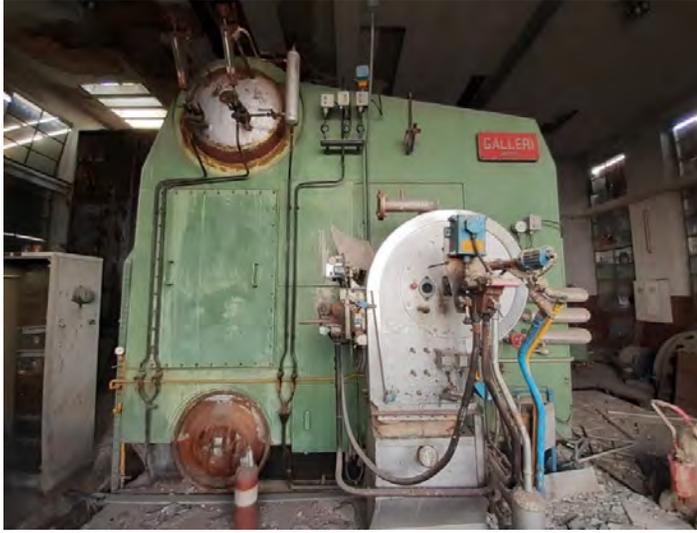
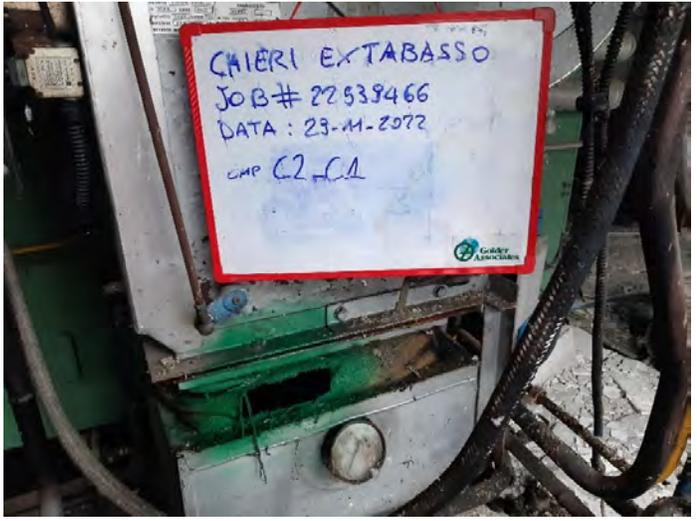
ID fabbricato	ID elemento	Descrizione	Foto
C	2	Coibentazione caldaia

<p><b>Codice campione</b> C2_C1</p> <p><b>Risultato analisi</b> <u>Amianto:</u> Amosite+crocidolite &lt;0.1% Crisotilo 100% <u>FAV:</u> Assenti</p>

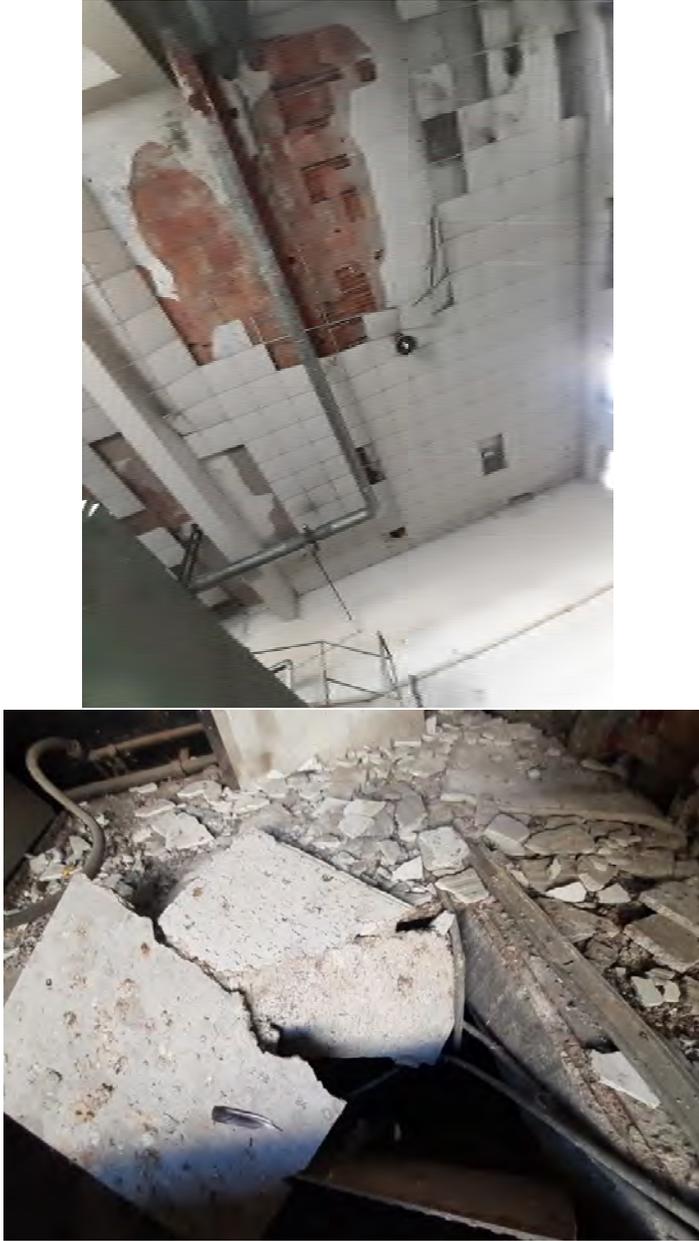
ID fabbricato	ID elemento	Descrizione	Foto
C	3	Pannellature a soffitto

<p data-bbox="396 1640 708 1738"><b>Codice campione</b> C3_C1</p>

ID fabbricato	ID elemento	Descrizione	Foto
		<p><b>Risultato analisi</b>  <u>Amianto:</u>            Amosite+crocidolite &lt;0.1%            Crisotilo &lt;0.1%  <u>FAV:</u> Lana Minerale</p>

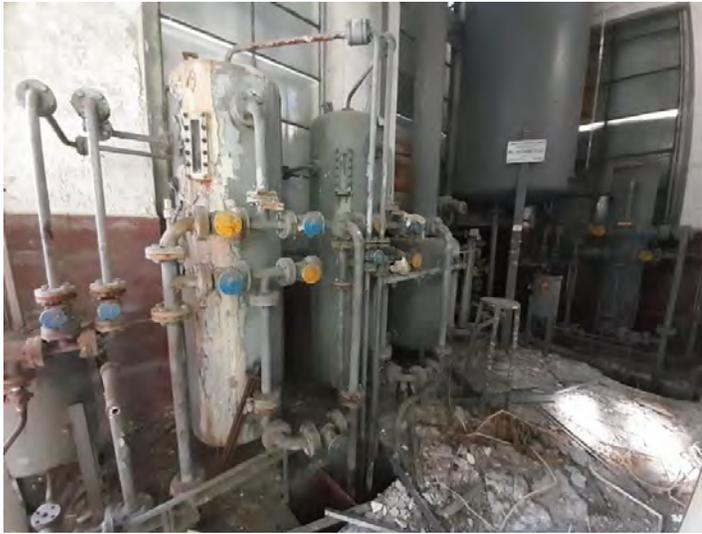
C	4	<p>Guarnizioni e flange</p>

<p><b>Codice campione</b> C4_C1</p>

ID fabbricato	ID elemento	Descrizione	Foto
		<p><b>Risultato analisi</b>  <u>Amianto:</u>            Amosite+crocidolite &lt;0.1%            Crisotilo &lt;0.1%  <u>FAV:</u> Assenti</p>

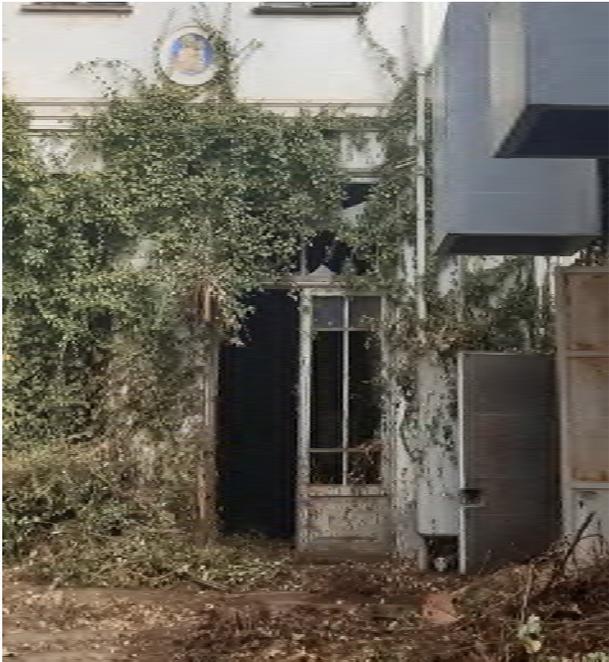
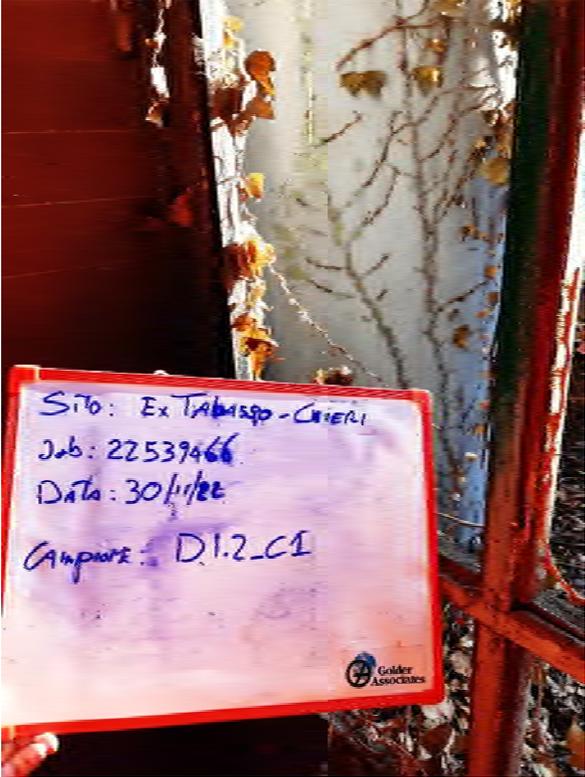
D	1.2	Mastice tra vetro e telaio finestre – Locale caldaie lato sud

<b>Codice campione</b> D1.2_C1

ID fabbricato	ID elemento	Descrizione	Foto
		<b>Risultato analisi</b> <u>Amianto</u> : Presente <u>FAV</u> : Assenti

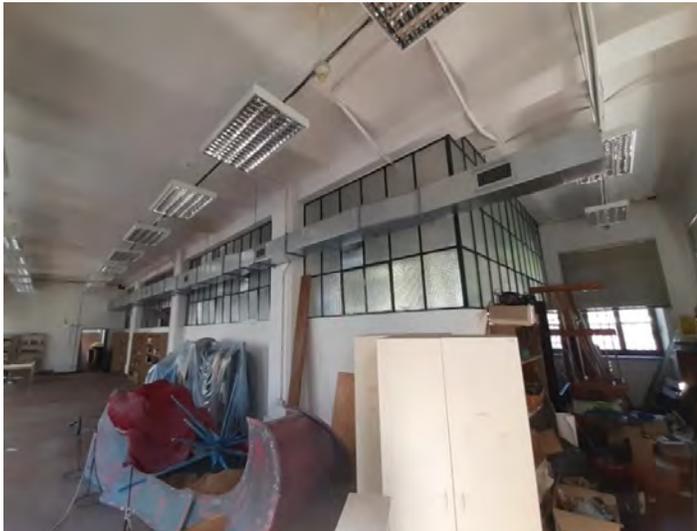
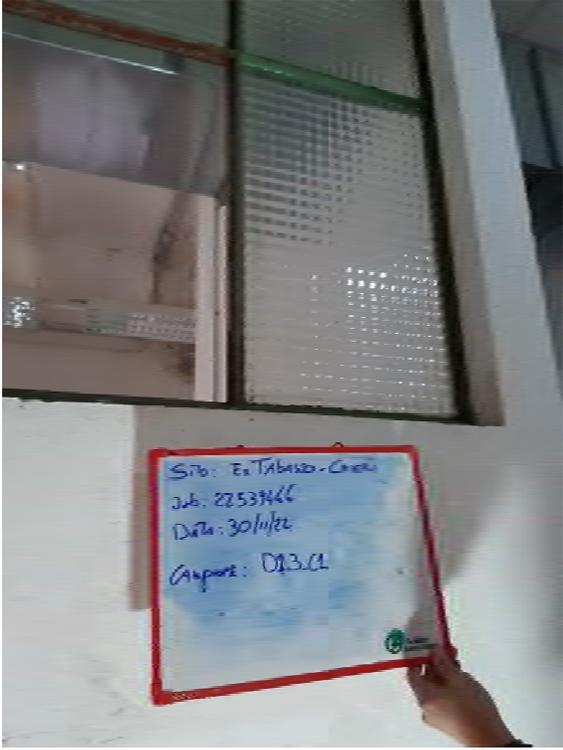
D	1.3	Mastice tra vetro e telaio finestre interne, piano terra

<b>Codice campione</b> D1.3_C1

ID fabbricato	ID elemento	Descrizione	Foto
		<b>Risultato analisi</b> <u>Amianto</u> : Presente <u>FAV</u> : Assenti

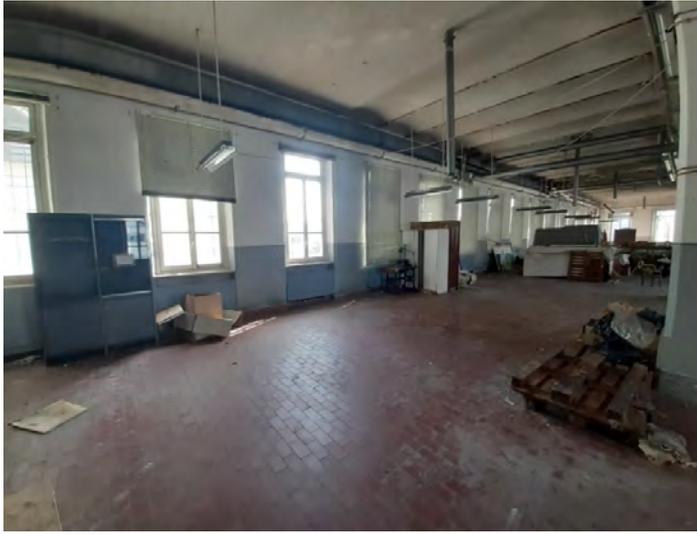
D	1.4	Finestre perimetrali, piano primo  Legno contro vetro, mastice assente.

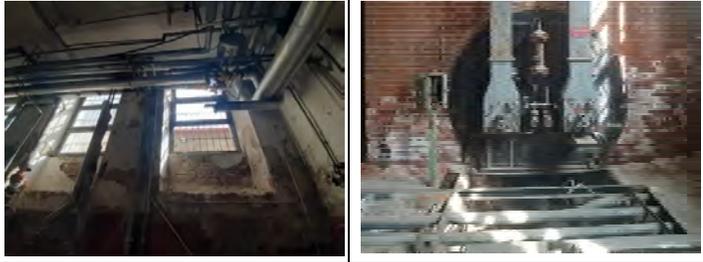
ID fabbricato	ID elemento	Descrizione	Foto
D	2.1	Coibentante tubazioni – Locale caldaie

<p><b>Codice campione</b> D2.1_C1</p> <p><b>Risultato analisi</b>  <u>Amianto:</u>            Amosite+crocidolite:            &lt;0.1%            Crisotilo: &lt;0.1%  <u>FAV:</u> Lana Minerale</p>

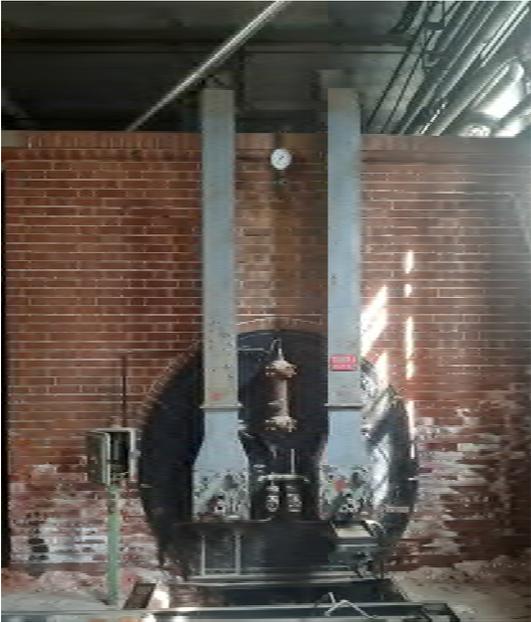
ID fabbricato	ID elemento	Descrizione	Foto
D	2.1.1	Coibentante interno caldaie <b>Campione non accessibile</b>

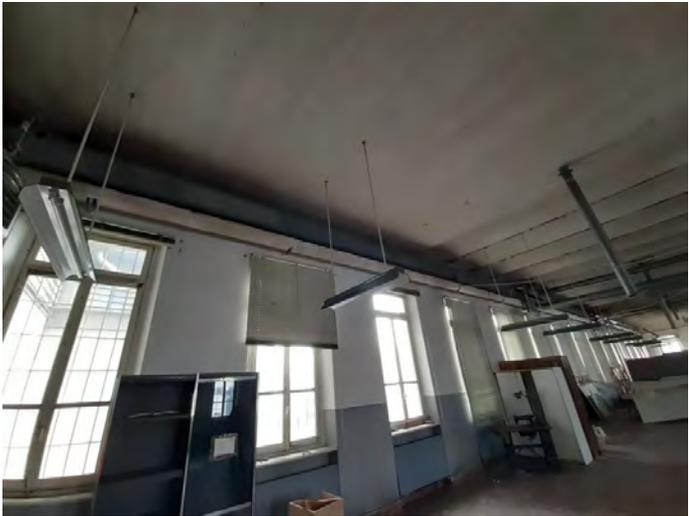
D	2.2	Coibentante tubazioni – Primo piano  <b>Codice campione D2.2_C1</b>

ID fabbricato	ID elemento	Descrizione	Foto
		<p><b>Risultato analisi</b>  <u>Amianto:</u>            Amosite+crocidolite:            &lt;0.1%            Crisotilo: &lt;0.1%  <u>FAV:</u> Lana Minerale</p>

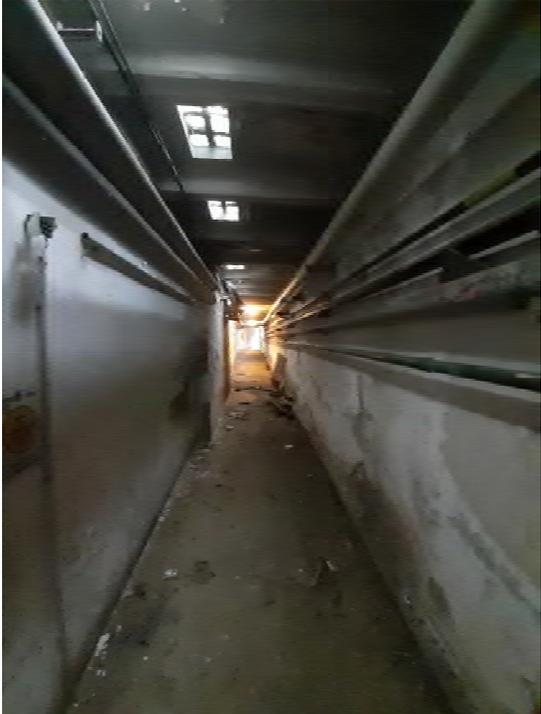
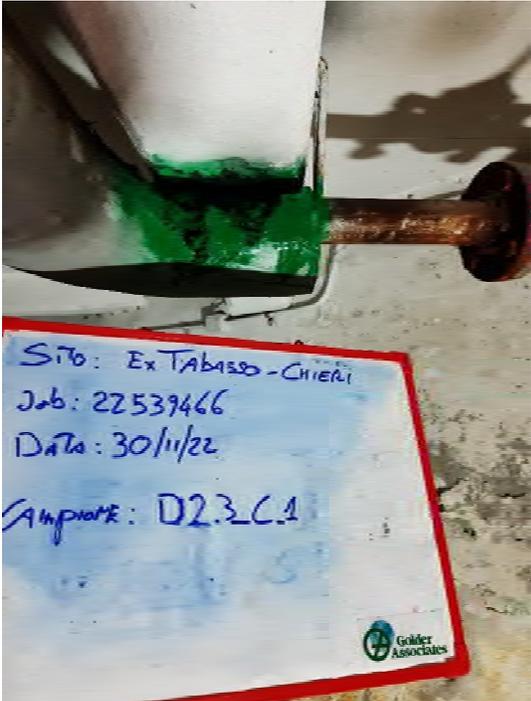
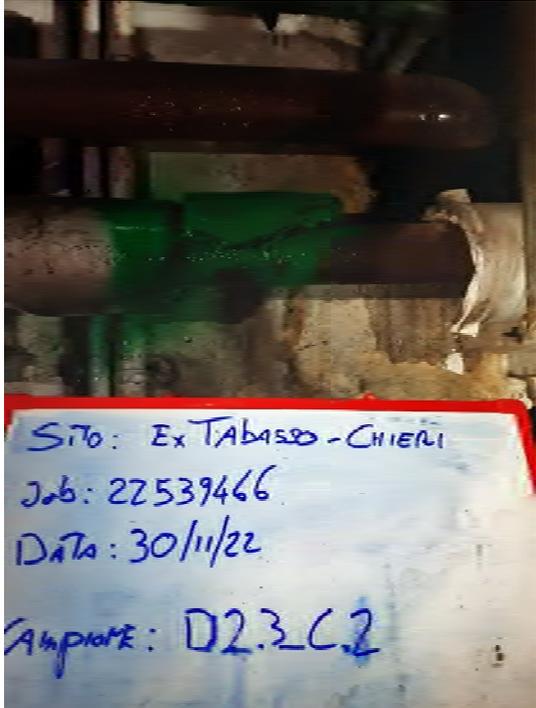
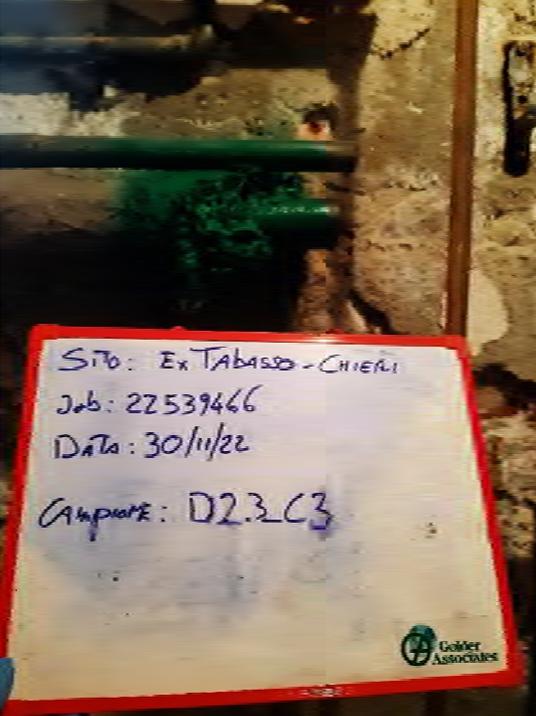
ID fabbricato	ID elemento	Descrizione	Foto
D	2.3	Coibentante tubazioni – Corridoio interrato cablaggi telefonia

<p><b>Codice campione</b> D2.3_C1</p> <p><b>Risultato analisi</b>  <u>Amianto:</u>            Amosite+crocidolite:            &lt;0.1%            Crisotilo: &lt;0.1%  <u>FAV:</u> Lana Minerale</p>

ID fabbricato	ID elemento	Descrizione	Foto
		<b>Codice campione</b> D2.3_C2

<b>Risultato analisi</b> <u>Amianto:</u> Amosite+crocidolite: <0.1% Crisotilo: <0.1% <u>FAV:</u> Lana Minerale	
		<b>Codice campione</b> D2.3_C3

<b>Risultato analisi</b> <u>Amianto:</u> Amosite+crocidolite: <0.1% Crisotilo: <0.1% <u>FAV:</u> Lana Minerale

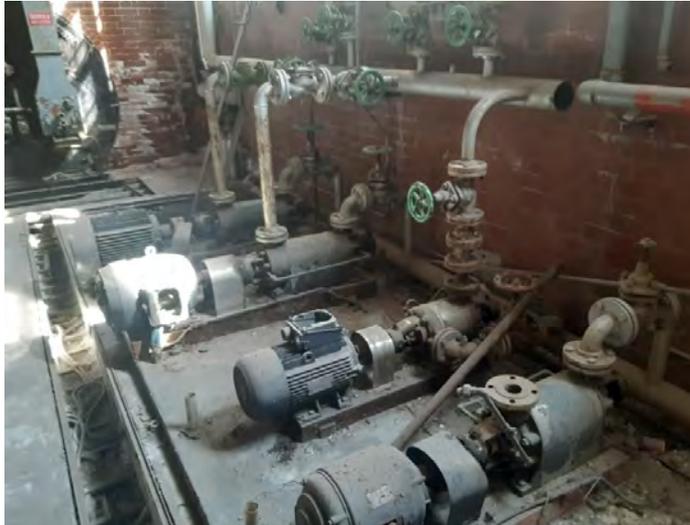
ID fabbricato	ID elemento	Descrizione	Foto
D	4.1	Flange e guarnizioni – Locale caldaie

Codice campione D4.1_C1

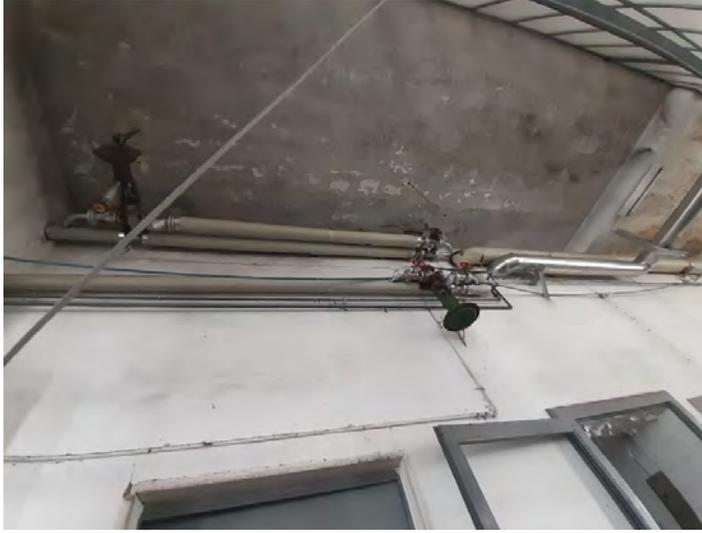
ID fabbricato	ID elemento	Descrizione	Foto
D	4.2	<p>Flange e guarnizioni – Primo piano</p> <p>Il materiale osservato risulta uguale a quello campionato al punto A 4_C2 a cui si rimanda</p>

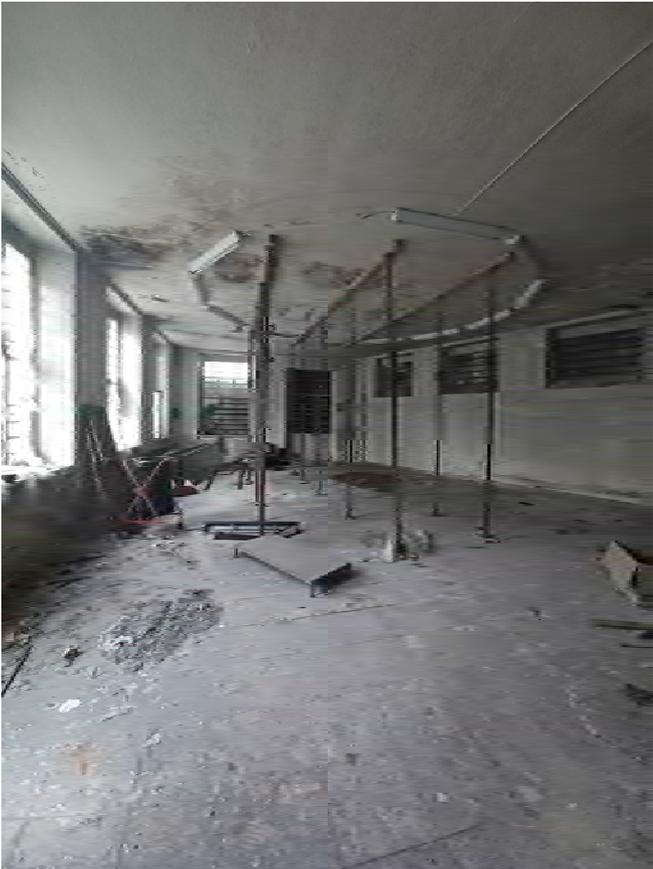
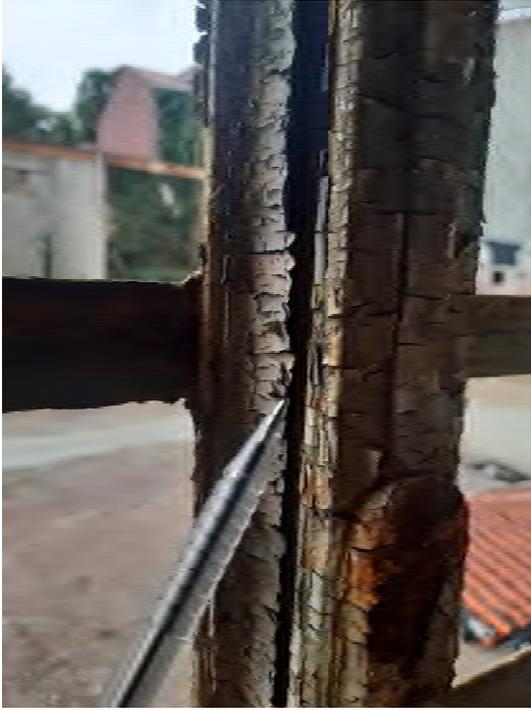
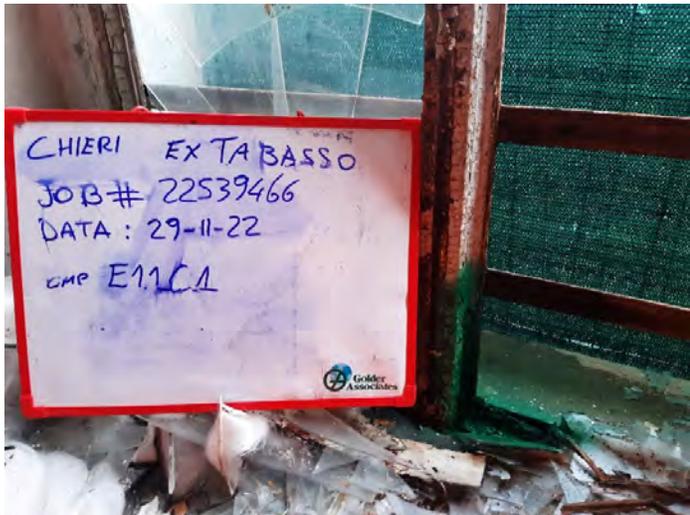
E	1.1	<p>Mastice tra vetro e telaio finestre perimetrali</p>

<b>Codice campione</b> E1.1_C1

<b>Risultato analisi</b> <u>Amianto</u> : Presente <u>FAV</u> : Assenti

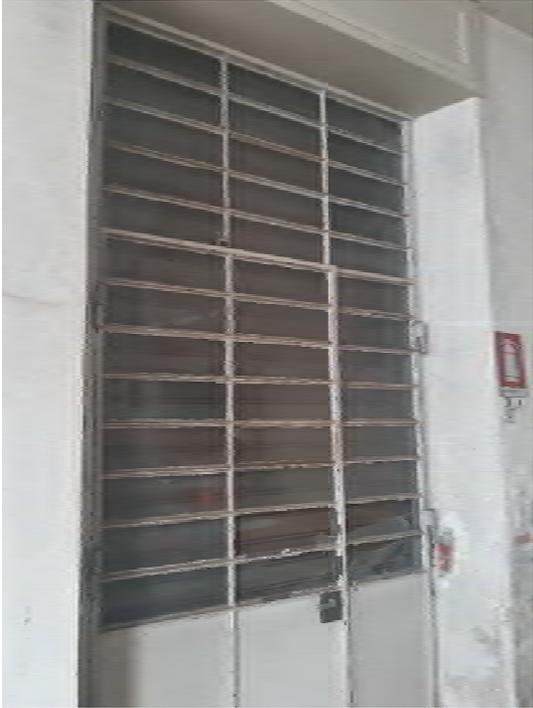
ID fabbricato	ID elemento	Descrizione	Foto
E	1.2	Mastice tra vetro e telaio finestre perimetrali

<b>Codice campione</b> E1.2_C1

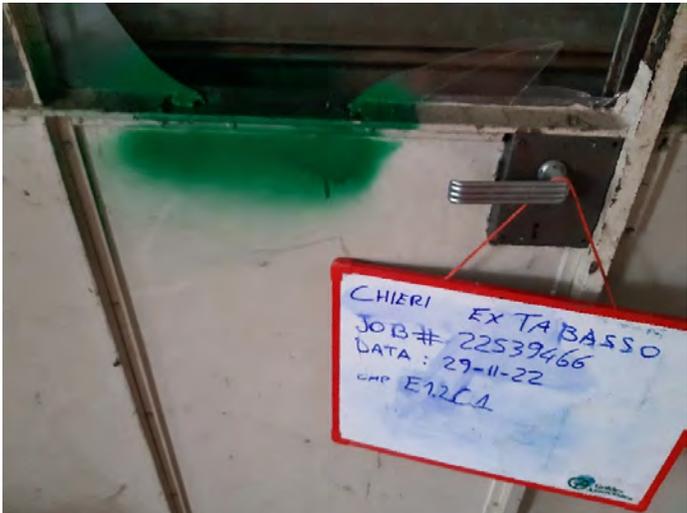
<b>Risultato analisi</b> <u>Amianto:</u> Amosite+crocidolite <0.1% Crisotilo <0.1% <u>FAV:</u> Assenti

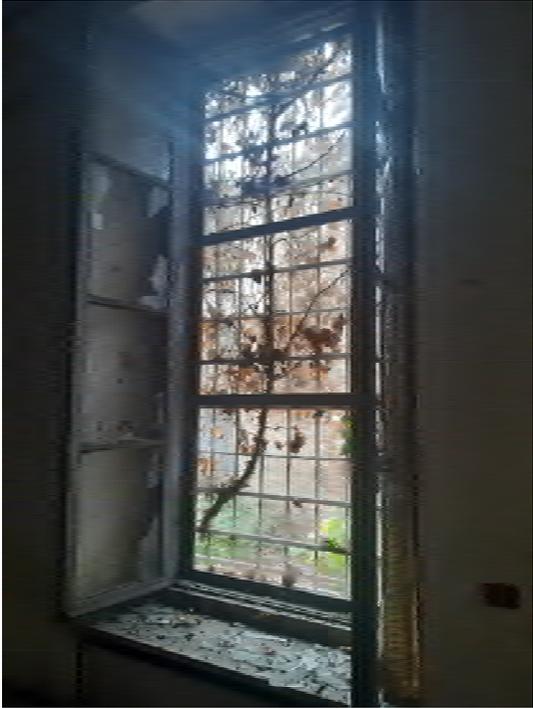
ID fabbricato	ID elemento	Descrizione	Foto
E	1.3	Mastice tra vetro e telaio finestre perimetrali

<b>Codice campione</b> E1.3_C1

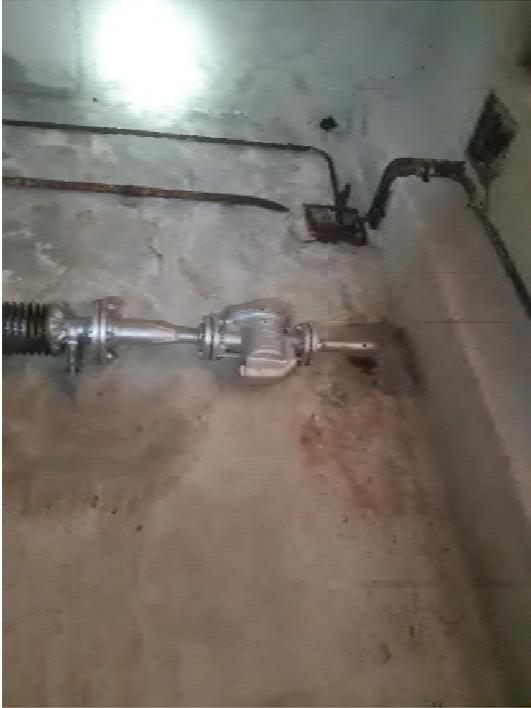
ID fabbricato	ID elemento	Descrizione	Foto
E	4	<p>Guarnizioni/flange</p> <p>Il materiale osservato risulta uguale a quello campionato al punto <b>A 4_C2</b> a cui si rimanda</p>
