**Ex Area Tabasso Chieri - Verifica qualitativa e stima  
quantitativa materiali contenenti amianto**

*Relazione Tecnica*

**Città di Chieri**

Dicembre 2022

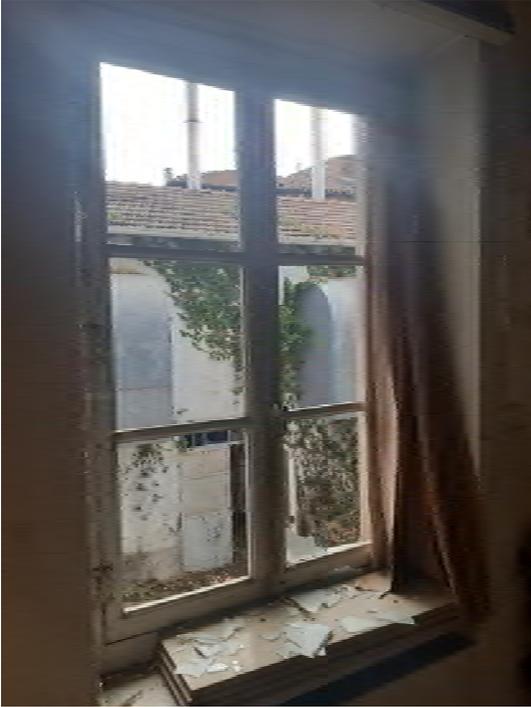
Ebis	1.1	<p>Mastice tra vetro e telaio finestre primo piano lato est</p>

ID fabbricato	ID elemento	Descrizione	Foto
		<b>Codice campione</b> Ebis1.1_C1

<b>Risultato analisi</b> <u>Amianto</u> : Presente <u>FAV</u> : Assenti	
<b>Ebis</b>	1.2	Mastice tra vetro e telaio finestre primo piano lato ovest  Il materiale osservato risulta uguale a quello campionato al punto <b>Ebis 1.1</b> a cui si rimanda	Immagine non disponibile
<b>Ebis</b>	1.3	Mastice tra vetro e telaio finestra singola primo piano lato ovest

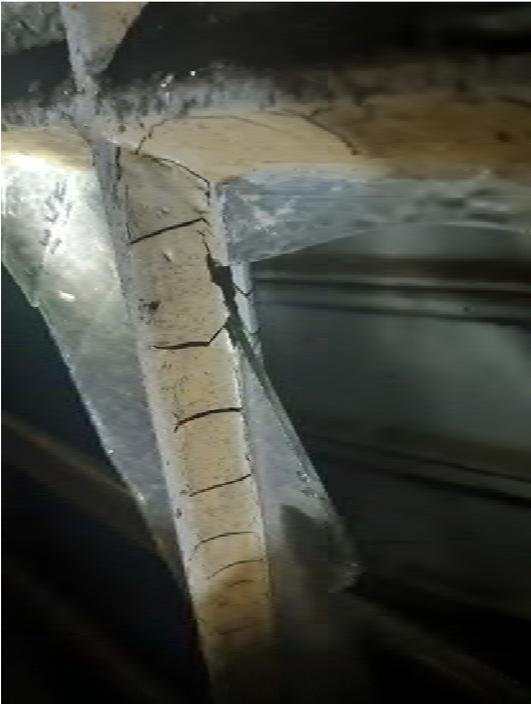
<b>Codice campione</b> Ebis1.3_C1

ID fabbricato	ID elemento	Descrizione	Foto
		<b>Risultato analisi</b> <u>Amianto:</u> Amosite+crocidolite <0.1% Crisotilo <0.1% <u>FAV:</u> Assenti

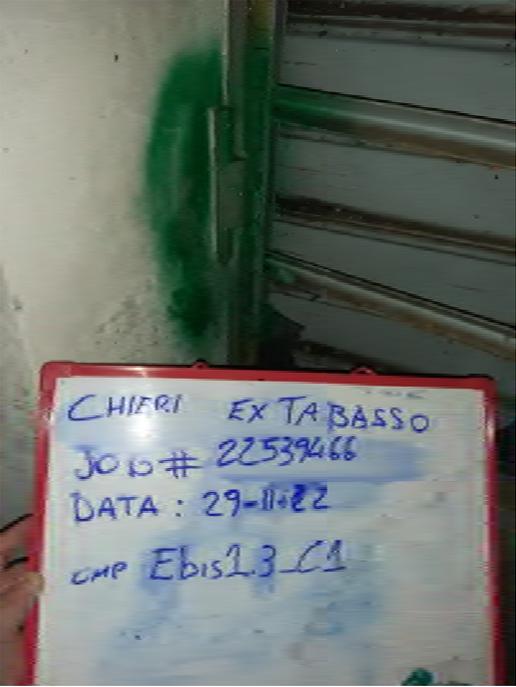
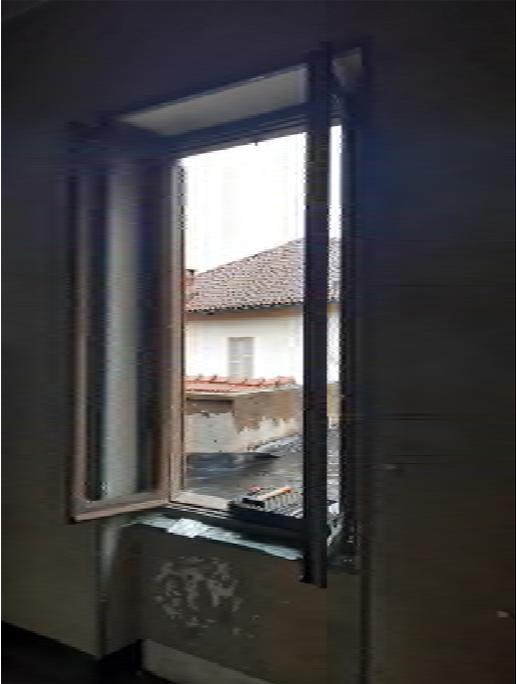
Ebis	1.4	Finestre secondo piano angolo sud est <b>Mastice non presente</b>

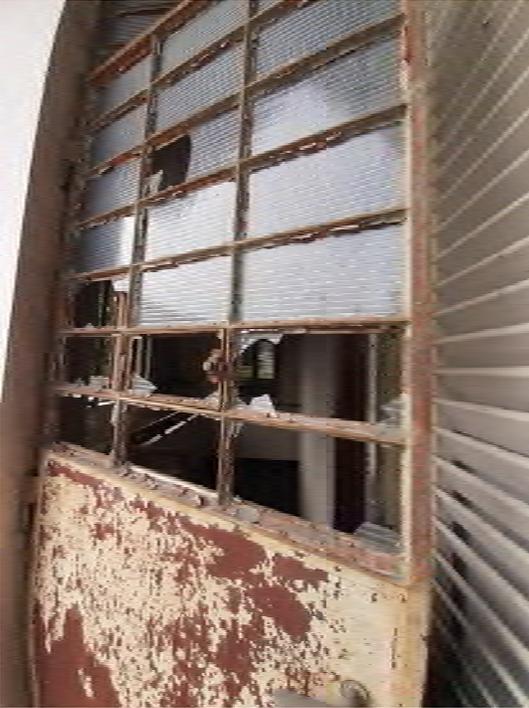
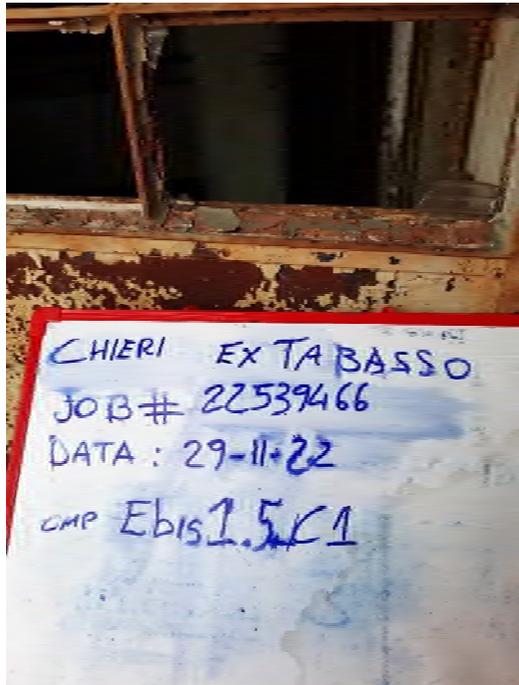
ID fabbricato	ID elemento	Descrizione	Foto
Ebis	1.5	Mastice tra vetro e telaio finestre

<b>Codice campione</b> Ebis1.5_C1

<b>Risultato analisi</b> <u>Amianto:</u> Amosite+crocidolite <0.1% Crisotilo <0.1% <u>FAV:</u> Assenti

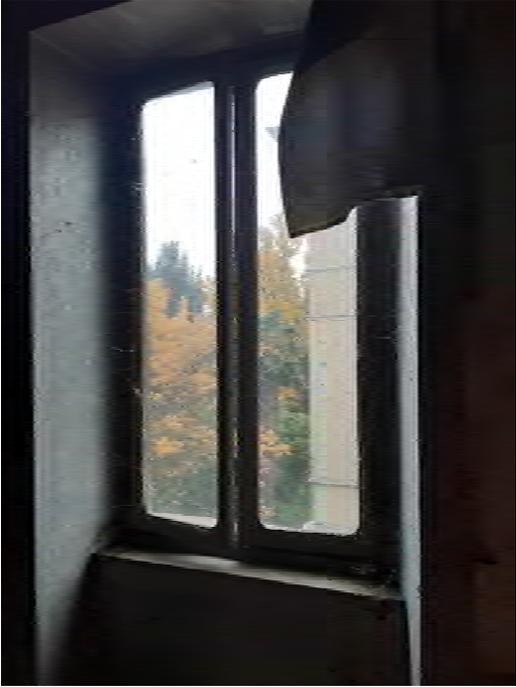
ID fabbricato	ID elemento	Descrizione	Foto
<b>Ebis</b>	1.6	Finestre secondo piano, lato sud  Vetro contro legno, mastice non presente

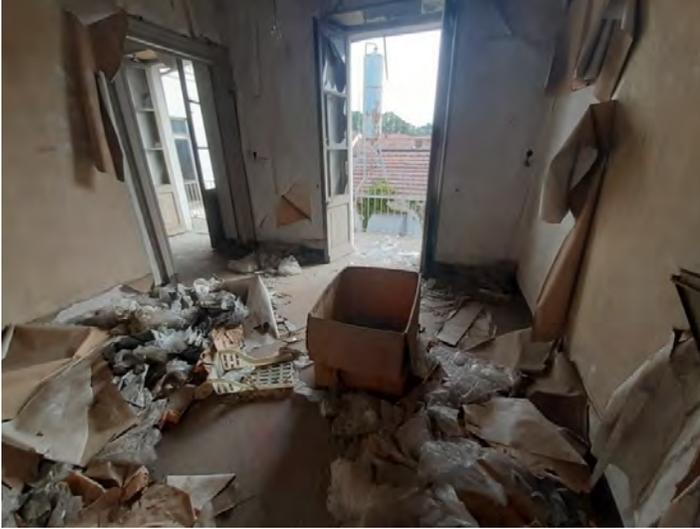
<b>Ebis</b>	1.7	Mastice tra vetro e telaio finestre secondo piano Il materiale osservato risulta uguale a quello campionato al punto <b>Ebis 1.5</b> a cui si rimanda

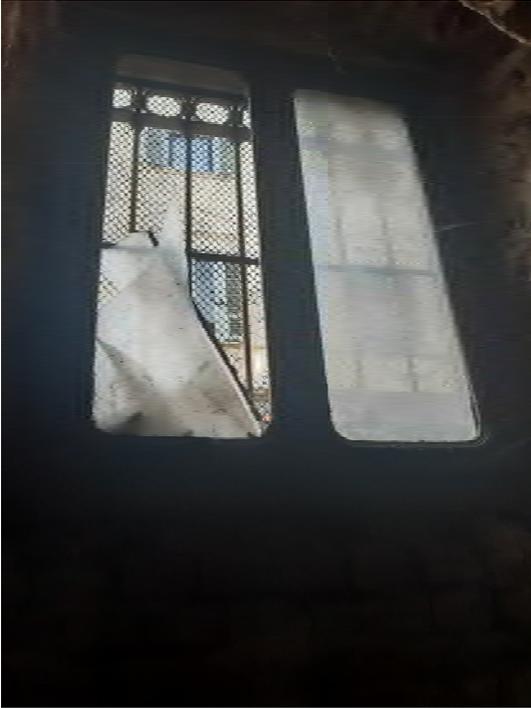
ID fabbricato	ID elemento	Descrizione	Foto
Ebis	1.8	Mastice tra vetro e telaio finestre lato sud piano terra

<b>Codice campione</b> Ebis1.8_C1

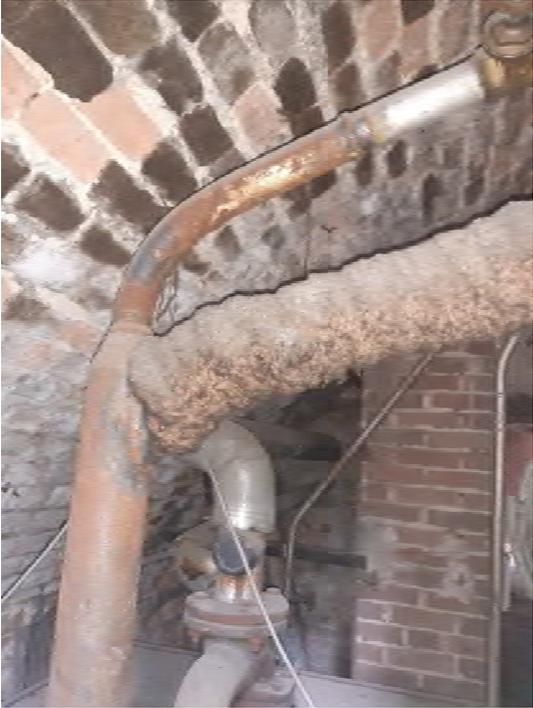
ID fabbricato	ID elemento	Descrizione	Foto
Ebis	2	Coibentazione tubi piano terra

<p><b>Codice campione</b> Ebis2_C1</p> <p><b>Risultato analisi</b>  <u>Amianto:</u>            Amosite+crocidolite &lt;0.1%            Crisotilo &lt;0.1%  <u>FAV:</u> Assenti</p>

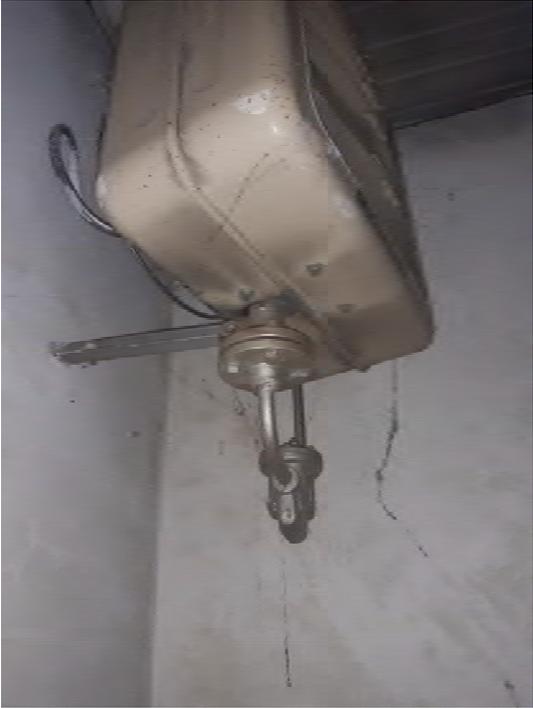
ID fabbricato	ID elemento	Descrizione	Foto
Ebis	4.2	Guarnizioni/flange piano primo Il materiale osservato risulta uguale a quello campionato al punto <b>A4_C2</b> a cui si rimanda

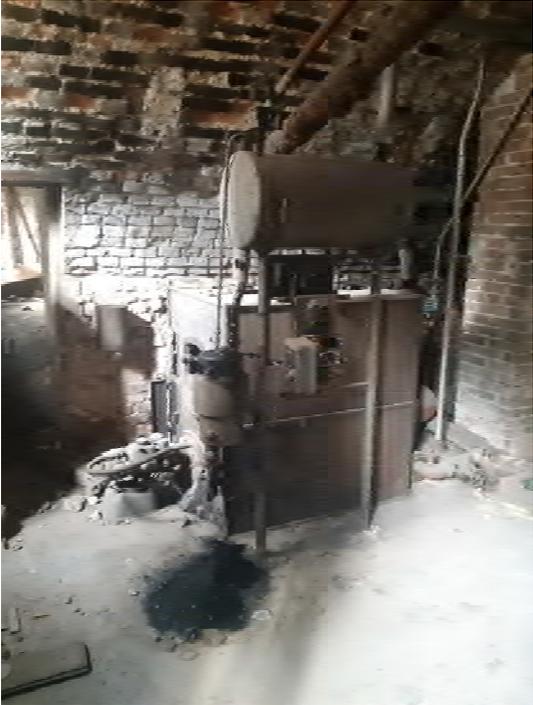
Ebis	4.3	Guarnizioni/flange piano terra

<b>Codice campione</b> Ebis4.3_C1

ID fabbricato	ID elemento	Descrizione	Foto
		<p><b>Risultato analisi</b></p> <p><u>Amianto:</u>            Amosite+crocidolite            &lt;0.1%            Crisotilo 97.7%  <u>FAV:</u> Assenti</p>

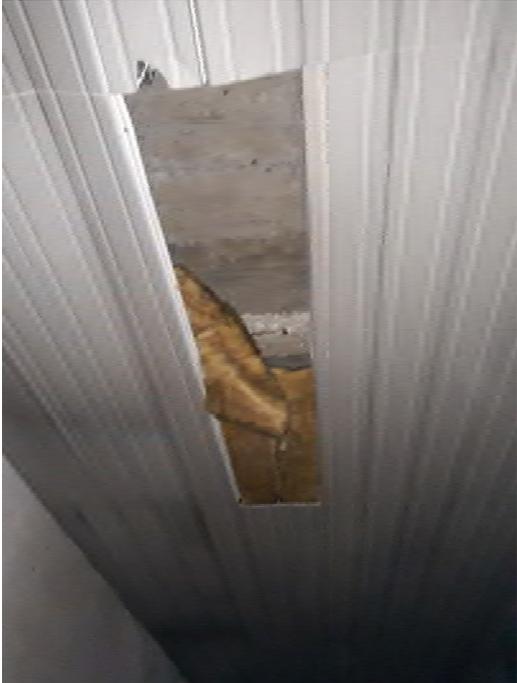
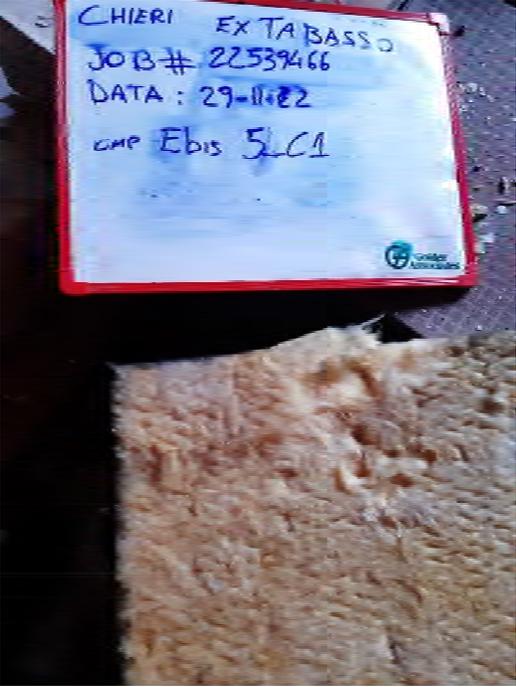
<p><b>Codice campione</b> Ebis5_C1</p>

Ebis	5	Materassini coibentanti, ala ovest

ID fabbricato	ID elemento	Descrizione	Foto
		<b>Risultato analisi</b> <u>Amianto:</u> Amosite+crocidolite <0.1% Crisotilo <0.1% <u>FAV:</u> Lana Minerale

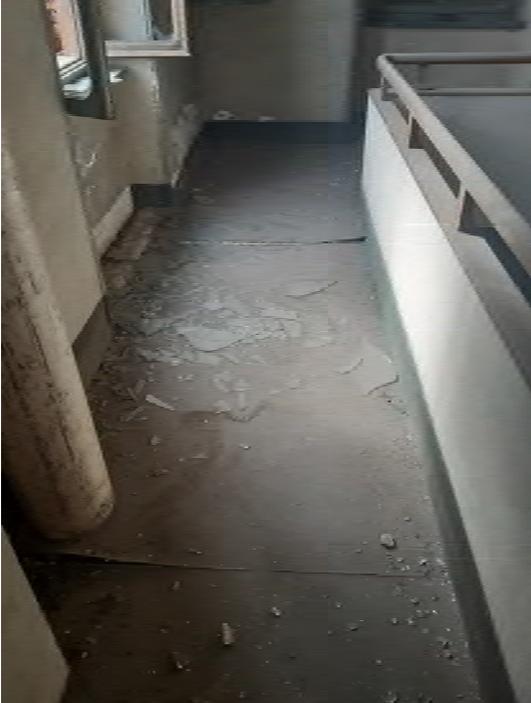
Ebis	6	Copertura pavimentazione zona scala

ID fabbricato	ID elemento	Descrizione	Foto
		<p data-bbox="407 898 618 957"><b>Codice campione</b> Ebis6_C1</p> <p data-bbox="407 1003 630 1213"><b>Risultato analisi (mg/kg)</b> <u>Amianto:</u> Amosite+crocidolite &lt;0.1% Crisotilo &lt;0.1% <u>FAV:</u> Assenti</p>

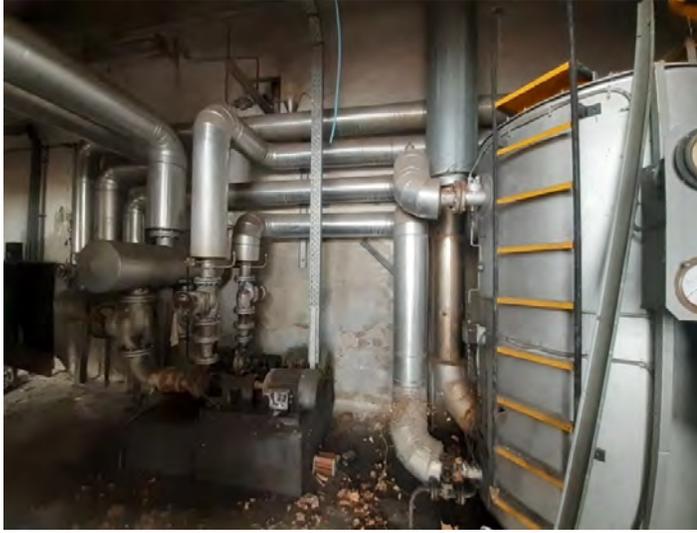
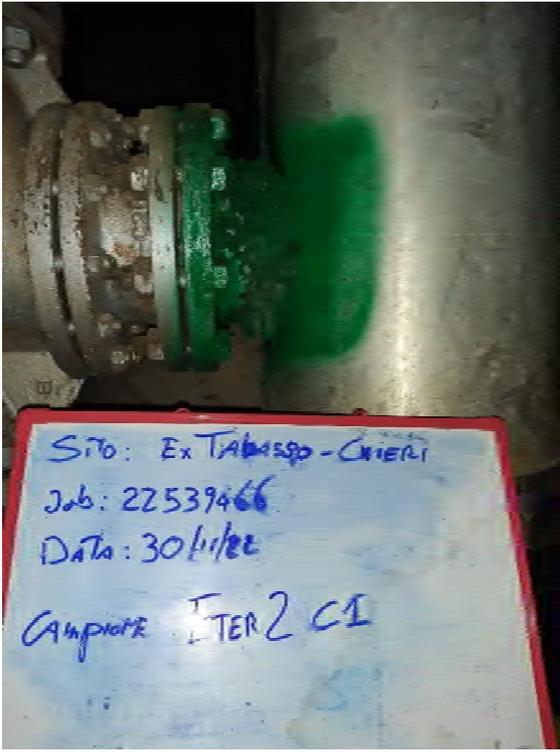
ID fabbricato	ID elemento	Descrizione	Foto
Eter	2	Coibentazione tubi centrale termica

<b>Codice campione</b> Eter 2_C1

<p data-bbox="781 1346 1341 1684">Sito: Ex Tabasco - CRIERI Job: 22539466 Data: 30/11/22 Campione ETER 2 C1</p>
		<b>Risultato analisi</b> <u>Amianto:</u> Amosite+crocidolite <0.1% Crisotilo <0.1% <u>FAV:</u> Lana Minerale

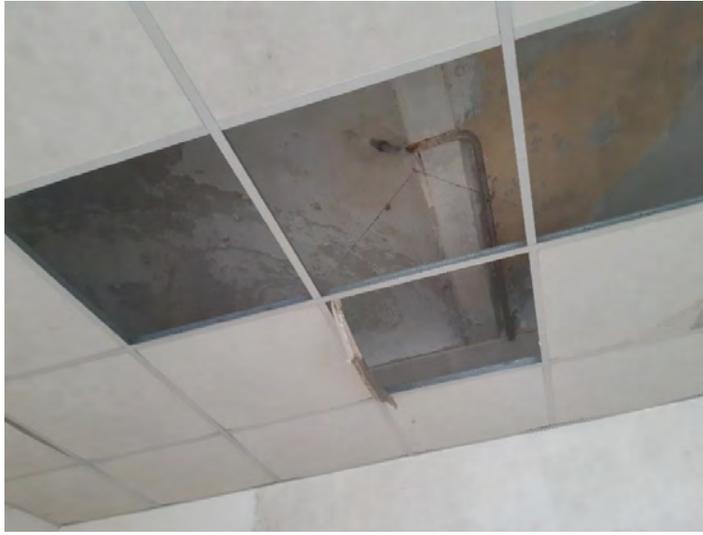
ID fabbricato	ID elemento	Descrizione	Foto
Eter	3	Pannellature controsoffitto primo piano Il materiale osservato risulta uguale a quello campionato al punto <b>Ebis 3</b> a cui si rimanda

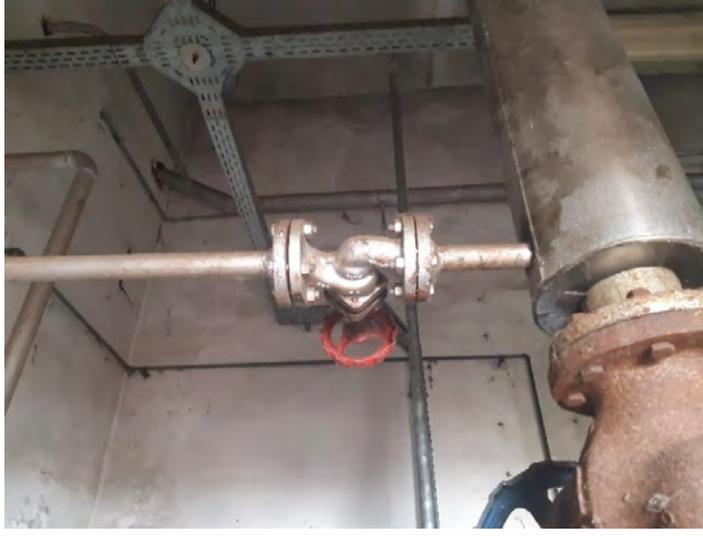
Eter	4	Guarnizioni/flange centrale termica

<b>Codice campione</b> Eter 4_C1

ID fabbricato	ID elemento	Descrizione	Foto
		<p><b>Risultato analisi</b>  <u>Amianto:</u>            Amosite+crocidolite            &lt;0.1%            Crisotilo 100%  <u>FAV:</u> assenti</p>

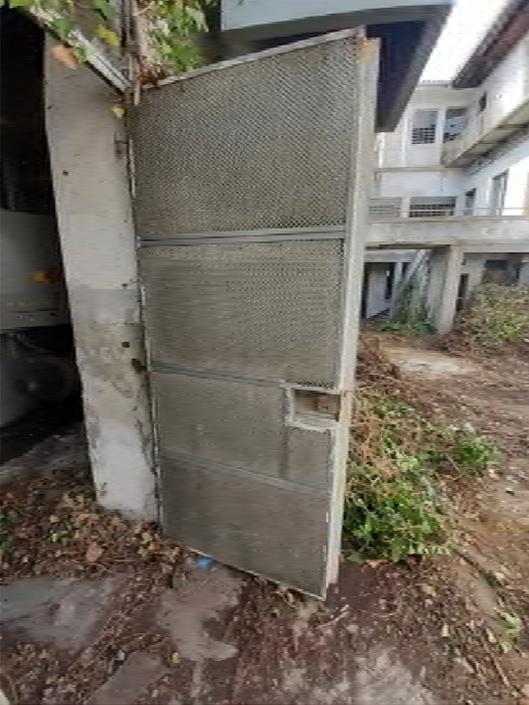
<p>Sito: Ex Tabasco - Ciferi            Job: 22539466            Data: 30/1/22            Campione: ETER 4 CI</p>
Eter	5.1	<p>Materassini coibentanti portoni accesso centrale termica</p> <p>Il materiale osservato risulta uguale a quello campionato al punto <b>Eter 5.2</b> a cui si rimanda</p>

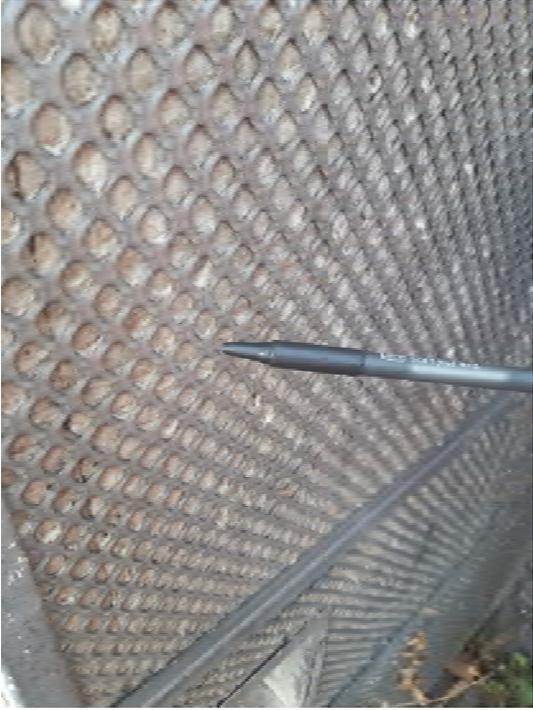
Eter	5.2	Materassini coibentanti collettori aria centrale termica

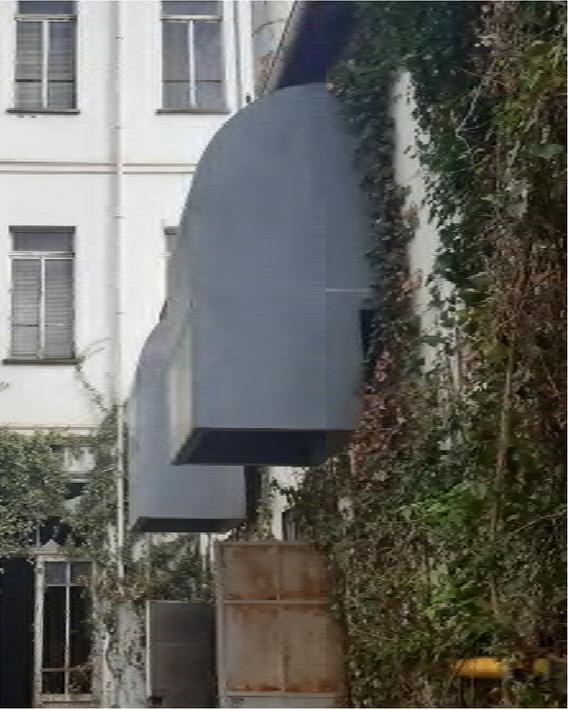
ID fabbricato	ID elemento	Descrizione	Foto	
		<b>Codice campione</b> Eter 5.2_C1

<b>Risultato analisi</b> <u>Amianto:</u> Amosite+crocidolite <0.1% Crisotilo <0.1% <u>FAV:</u> Lana Minerale				
F	5	Materassini coibentanti

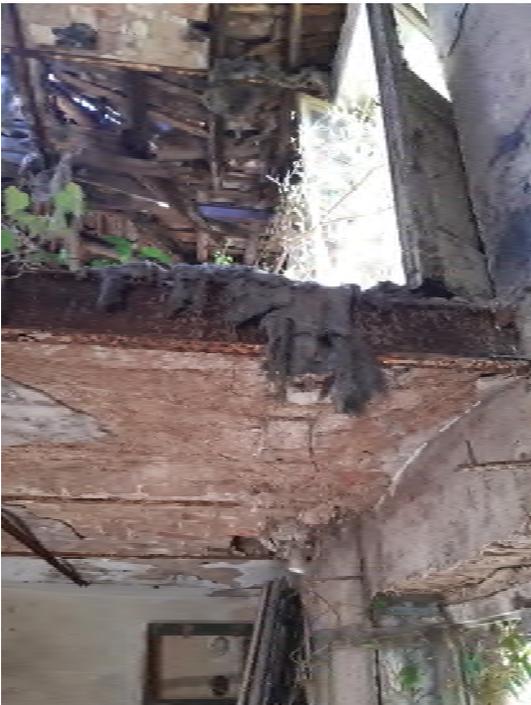
<b>Codice campione</b> F5_C1

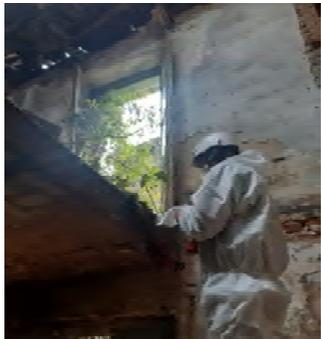
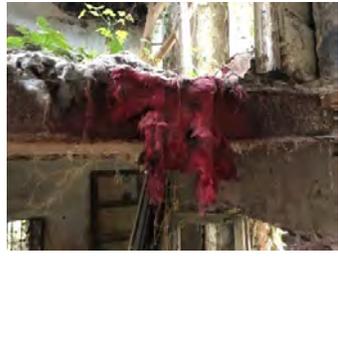
<b>Risultato analisi</b> <u>Amianto:</u> Amosite+crocidolite <0.1 % Crisotilo <0.1% <u>FAV:</u> Lana Minerale

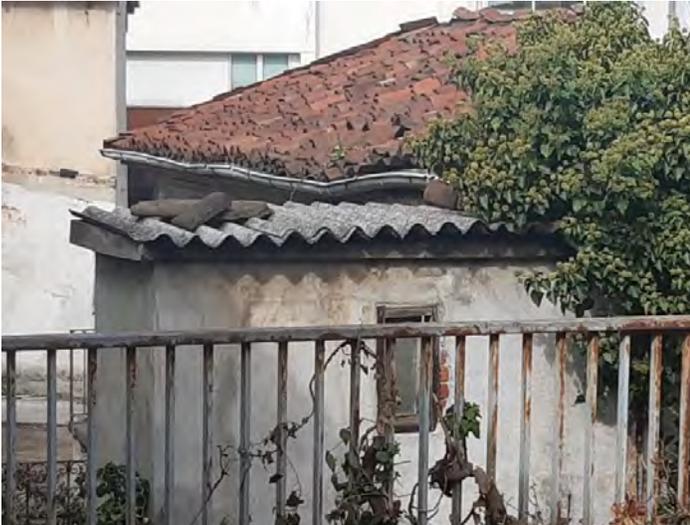
ID fabbricato	ID elemento	Descrizione	Foto
Fbis	7	Copertura ondulata

<b>Codice campione</b> F7bis_C1

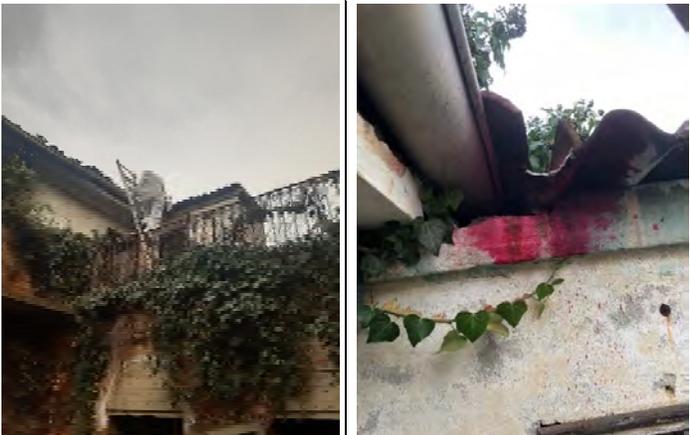
<b>Risultato analisi</b> <u>Amianto:</u> Amosite+crocidolite <0.1% Crisotilo 8.6% <u>FAV:</u> assenti
