Area Tabasso: Porta storica della città di Chieri.

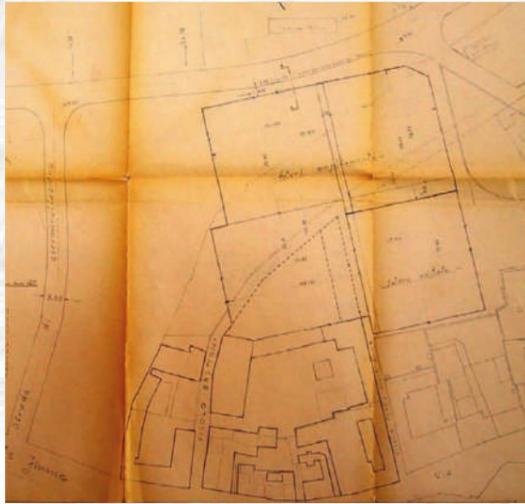
Img 6: Area Tabasso con tracciati originali (UTC).

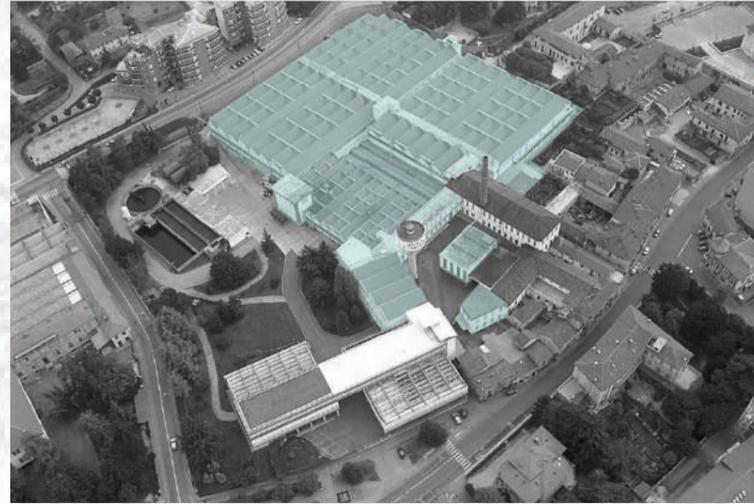
Img 8: Ampliamento progetto ingegnere Norzi. Veduta aerea (prof. Arch Clara Bertolini Cestari)

-Si amplia il fabbricato industriale, si eliminano i vicoli Bastioni della Mina e Pozzo della Mina
-Delimitazione dell'area con il muro di cinta su via Circonvallazione, strada Panfil, viale Fiume (sup. totale 30.780 mq).
-Costruzione del fabbricato industriale con strutture in c.a. e copertura a shed (ing. Eugenio Norzi) per complessivi 16.395 mq.

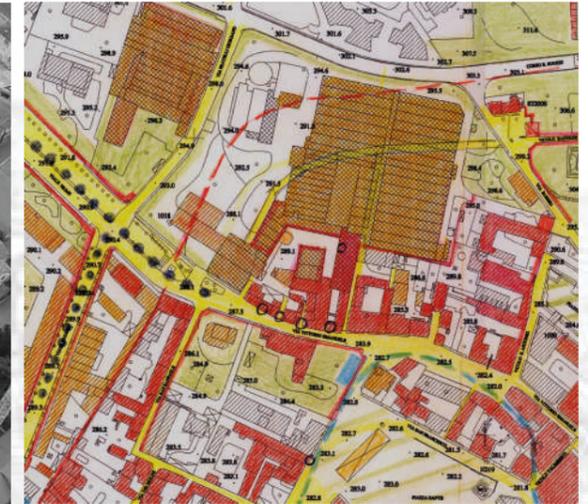
Img 11: Valori storici zona del Vajro arch. Laura Palmucci.

- urbano
- traccia del 3° percorso murario (fine XIII Secolo con interventi Cinquecenteschi)
- traccia del percorso dei canali (rio Merderio, rio Tepice) e memoria dell'antico lavatoio
- residuo delle antiche aree verdi (orti, canapali, vigne "a pali", giardini)
- memoria delle antiche aree verdi
- tessuto di antico impianto, in parte ristrutturato tra Otto e Novecento, mantenendo lo stesso perimetro, volumetria, tessitura di facciata e uso dei materiali
- edifici di primo Novecento (villini, tettoie, opifici) contrastanti con l'ambiente, ma dotati di pregio architettonico o di interessanti soluzioni tecnologiche
- edifici di secondo Novecento in contrasto con l'ambiente
- spazi di valore ambientale
- traccia del 2° percorso murario (fine XII Secolo)

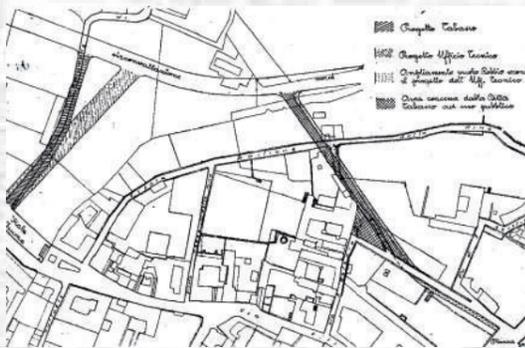
Img 7: Varianti stradali Tabasso 1954 (UTC).

Nel 1954, la ditta Tabasso richiede la "cessione del vicolo Pozzo della Mina e via Bastione della Mina, fino a congiungersi con il vicolo Robbio" (era in corso di definizione, a cura della P.A. il progetto della circoscrizione Nord, infrastrutturazione finalizzata alla promozione del territorio e valorizzazione dell'imprenditorialità locale).

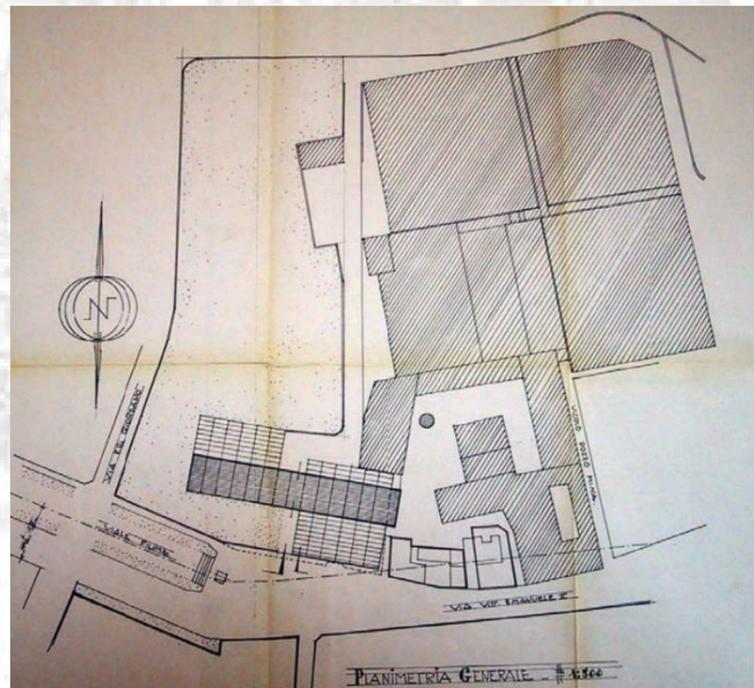
Img 9: Ampliamento progetto Tabasso ing. Norzi (1955, UTC)
